柳州市香桥食品有限公司“7·23”灼烫一般事故调查报告

2020年7月23日12:30左右，在羊角山路15号柳州市香桥食品有限公司内发生一起灼烫事故，造成2人重伤。

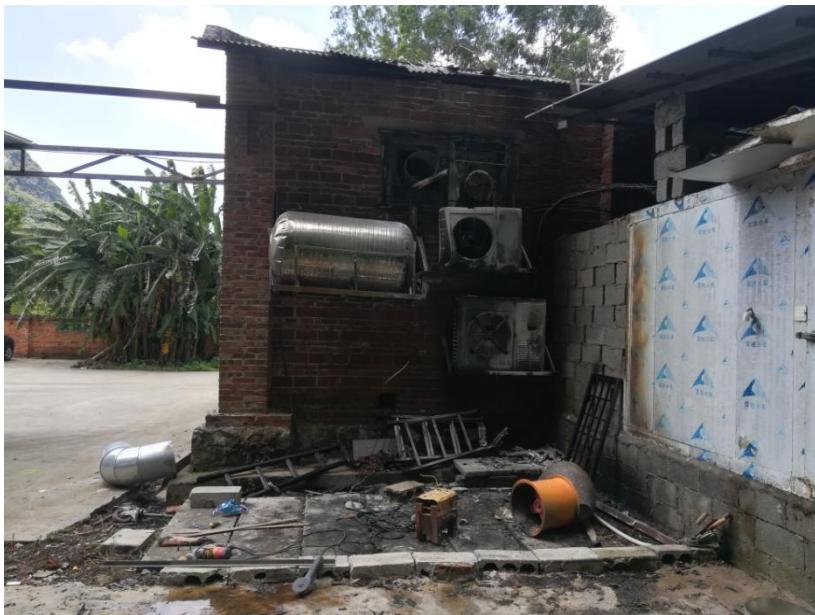
2020 年 07 月 23 日 12 点 30 分，在柳州市鱼峰区羊角山路 15 号香桥公司的空置房南侧墙外，潘沾械站在人字梯上，身体位于不锈钢罐与空调外机之间，使用电焊机焊接通风管道支架时，不锈钢罐发生爆燃，将靠近潘沾械一侧的不锈钢罐边盖掀开至完全脱落，强大的气浪夹杂着罐内甲醇冲向东侧的空调外机和现场施工人员潘沾械，潘沾械顺势跳下人字梯至地面呈下蹲状态，在现场地面东侧的李世金随用左手架住潘沾械到锅炉房洗手池用水冲洗，同时，李世金闻到自己有衣服烧焦的味道，遂脱下衣服，跑到香桥公司宿舍帮潘沾械寻找衣服替换，同时跑到该公司厕所冲洗身体，就在潘沾械冲洗身体的过程中，不锈钢罐内燃烧的甲醇再次发生爆炸，将事故现场上方屋顶的石棉瓦震碎。事故发生后，该公司员工韦文颖立即拨打了“119”和“120”求救，彭小琳等在办公室的几个员工马上拿灭火器跑到事故现场将明火扑灭。10 分钟后，鱼峰救援大队、“120”医护人员相继赶到现场灭残余火和对受伤人员进行现场施救后，“120”医护人员将潘沾械、李

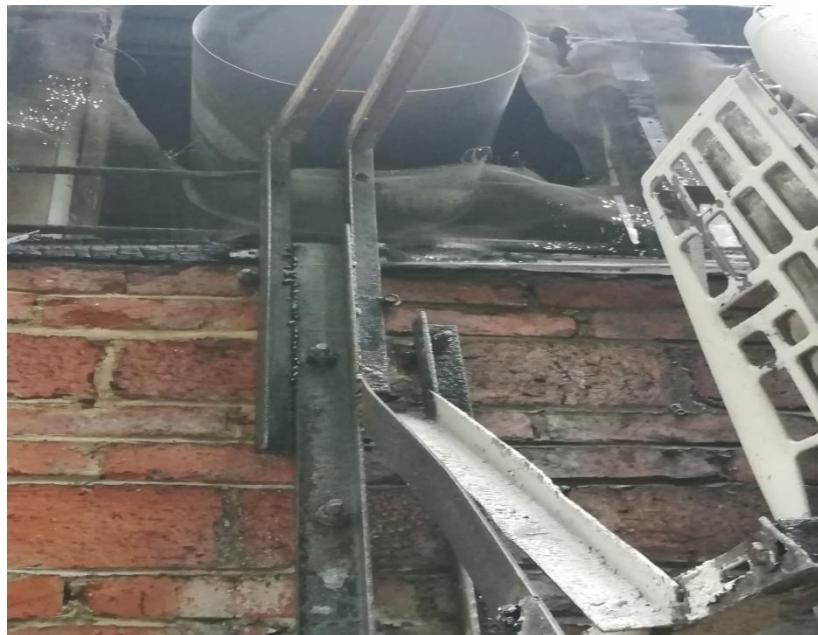
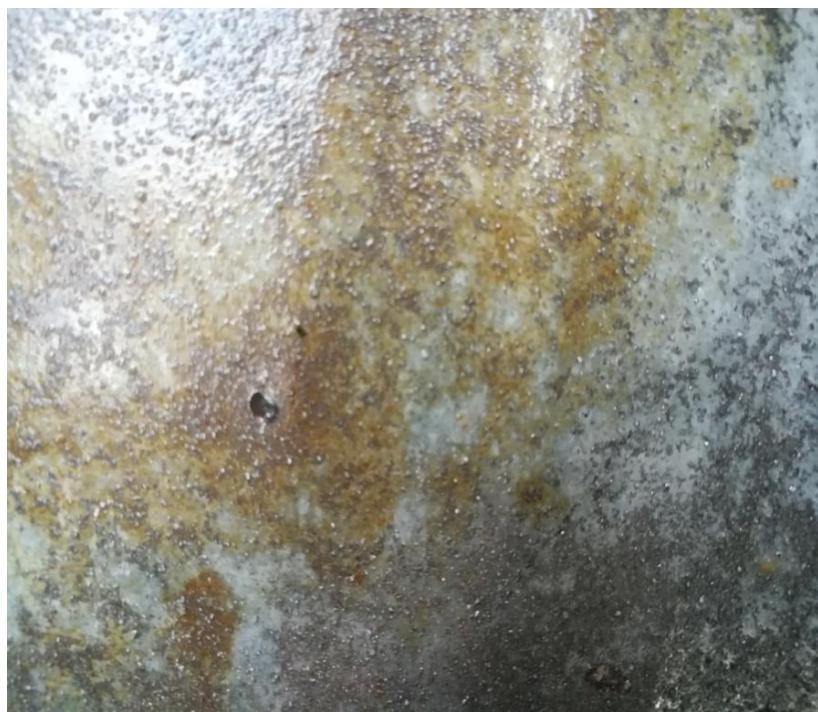
现场的空置房南侧墙外避上存不锈钢罐1个、空调外机2个、通风管口1个，不锈钢罐、通风管口和空调外机呈西向东排列，已安装好的通风管口中点位于不锈

钢罐与空调外机之间距离不锈钢罐顶部上方 75 厘米，不锈钢罐为圆柱形，罐长 150 厘米、直径 79 厘米，采用 0.4 毫米 201 不锈钢材质制造，其最上部与通风管口中点的距离为 79 厘米，罐体东侧罐口直径 42 厘米，东侧罐口边盖距离上、下两台空调外机分别为 35 厘米和 59 厘米，罐体东侧边盖完全被掀开呈完全脱落状态，上空调外机西侧机箱向内凹陷，罐体靠近距东侧边缘 7.2 厘米、距上部中线 15 厘米处有 1 个 1×0.9 毫米的贯通孔，贯通孔边缘圆滑，该孔的西侧有 1 圆滑金属堆积。现场未发现任何安全警示标志或其残留物，不锈钢罐上未有生产厂家标识或其残留物。现场地面遗留有电焊机 1 台、焊条 1 包（已开封）、角磨机 1 台、冲击钻 1 台、人字梯 1 个、剪刀 1 把、螺丝批 1 把，排风扇 1 个、镀锌通风管 1 个。

现场存放的甲醇罐容积为1.2立方米，可以装入500千克的甲醇，事故发生前，该罐已于7月20日装入280千克甲醇液体但尚未开始使用，罐内尚剩余44%的空间，甲醇蒸汽与空气混合物充满剩余的空间，潘沾械在焊接通风管支架时，炽热的焊条触碰工作面下方的不锈钢罐表面，击穿不锈钢罐东侧靠墙部位的不锈钢板，罐内东侧甲醇蒸汽与空气的混合物遇高热能产起燃烧发生爆炸，产生强大的冲击波，冲击波气流夹杂着燃烧着的甲醇将不锈钢罐东侧的边盖掀开，造成潘沾械身体着火；同时罐内剩余的甲醇液体燃烧产生高热能，高热能使罐内的甲醇液体加速蒸发，罐内气体迅速膨胀，几分钟后，罐内气体浓度达到爆炸极限再次发生爆炸，将不锈钢罐东侧的边盖完全掀脱和上方石棉瓦震碎。李世金在对潘沾械施救的过程中，用左手搂住潘沾械，其身体左侧及左手碰触潘沾械沾有正在燃烧

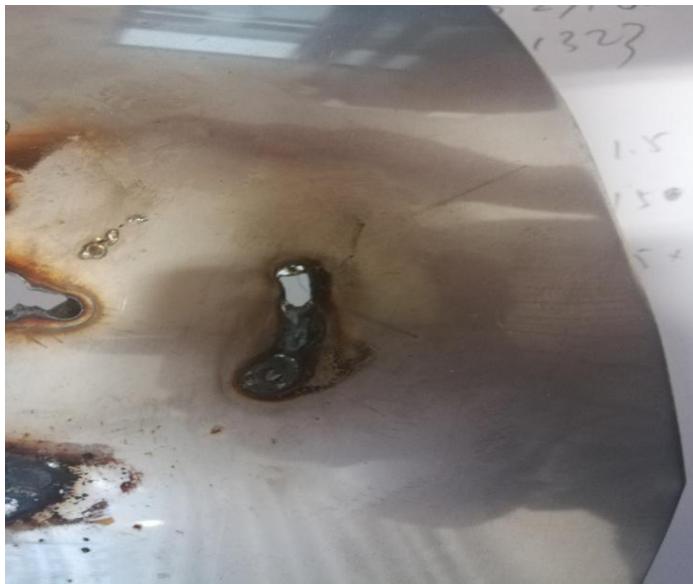
8月7日，调查人员到不锈钢罐生产厂家柳州市顺合不锈钢制品有限公司调取不锈钢样品并进行电焊熔蚀试验，经对相同材质不锈钢板点焊试验，其点焊后遗留特征与现场不锈钢罐的贯穿孔一致。
