成都新津五津长岛市政基础设施工程二项目 “7·6”较大窒息事故调查报告

成都市政府事故调查组

2025 年 11 月

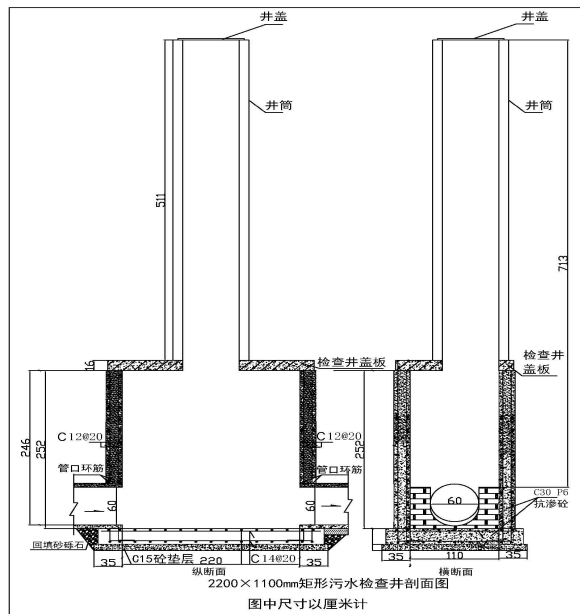
图 2 7#污水井剖面示意图

事故发生地点位于长岛市政工程项目纵三路东侧一污水井内（见图 2），井筒口敞开，形状为圆形，编号为 7#，未投用，污水井口内径约 0.682 米、深度约 7.16 米，井室内液面距流槽处深度为 0.6 米，液面缓慢流动，井筒壁上设置有 16 个间距不等的塑钢踏步，每个踏步长度为 0.15 米、宽度为 0.14 米（见图 3）。

2025年7月6日19时10分许，成都市疾病预防控制中心工作人员对长岛市政工程项目纵三路7#污水井内气体浓度进行检测，检测结果为距离井筒口深度6.0米处，氧气浓度为14.3%，二氧化碳浓度为3.17%^[19]，氨气、甲烷、一氧化碳、硫化氢含量均为零。距离井筒口深度3.0米处，氧气浓度为18.2%，二氧化碳浓度为1.53%，氨气、甲烷、一氧化碳、硫化氢含量均为零。在井筒口位置，氧气浓度为19.8%，二氧化碳浓度为1.01%，氨气、甲烷、一氧化碳、硫化氢浓度均为零。

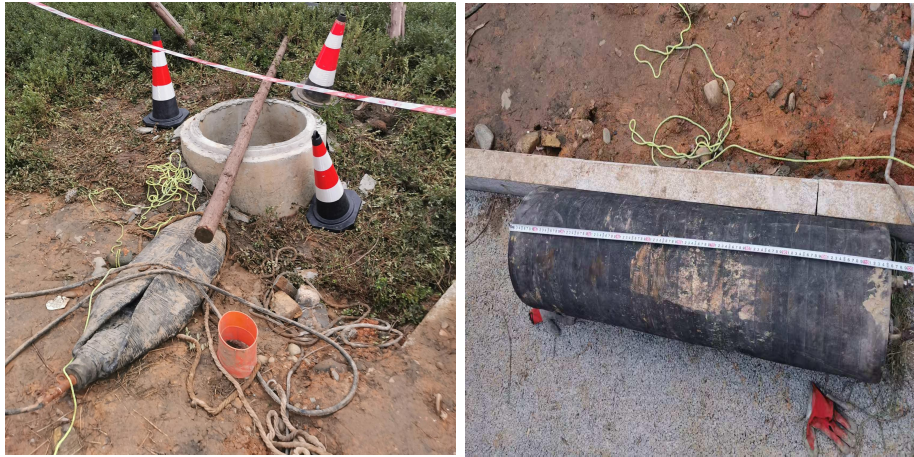
图4 未充气的黑色堵水气囊、充气的管道修复气囊现场照片

7#污水井外地面放置一支未充气的黑色堵水气囊和一支充气的管道修复气囊,修复气囊长度为 1.15 米、直径为 0.52 米(见图 4)。
