# 地铁 16 号线工程六工区江岭站“5·25” 物体打击死亡事故调查报告

**3. 江岭站。**位于东纵路与三洋湖路口交汇处，沿东纵路东西向敷设。主体为地下两层两跨岛式站台，围护结构采用地连墙+内支撑结构，采用明挖顺筑法施工。主体结构底板已完成 176 米，中板已完成 92 米，顶板 110 米计划于 2020 年 2 季度完成。2020 年 5 月 25 日事发时，施工处于切除西端头第二道砼腰梁（第一段中板）切割工序阶段。

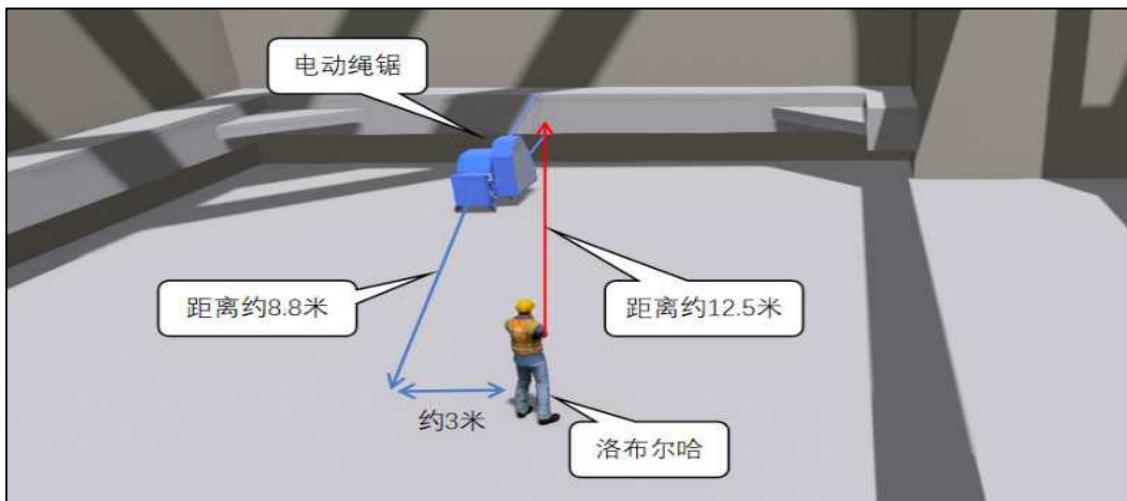
图 1 事发现场示意图

**1. 事发现场基本情况。**根据现场勘查，涉事切割链长度为7.4米。死者洛布尔哈距离被切割砼腰梁截面12.5米，距离绳锯8.8米，洛布尔哈与绳锯的距离在一倍切割链长度以外，与

绳锯主动轮旋转方向垂直距离约 3 米的位置。

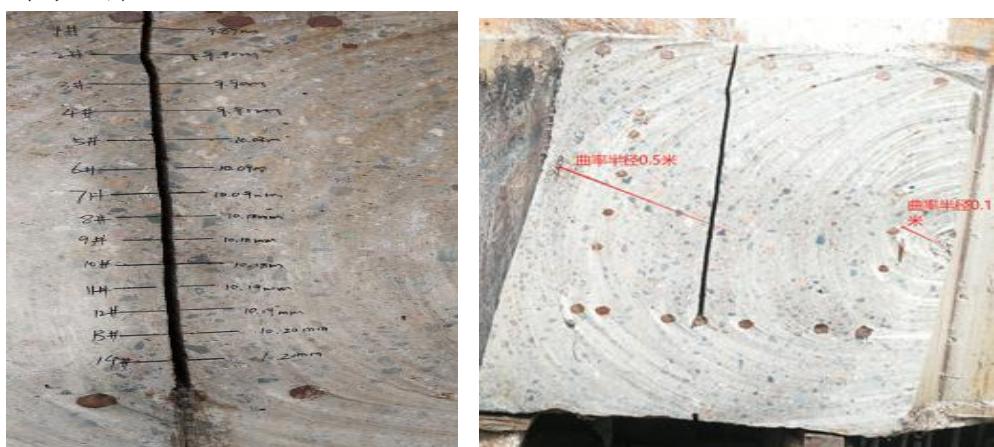
图 2 砼腰梁槽及切割半径变化示意图

**2. 被切割的砼腰梁情况。**被切割的腰梁四周已经与建筑物分离，整个梁长 9.7 米，截面为 1 米×1 米，整个重量约 23 吨。准备通过切割分成 5 小块便于吊装移走，断链时切割的一截是 2 米，约 4.8 吨，切口已经完成五分之四。切口上部 1# 测量点间隙为 9.99 毫米，14# 测量点间隙为 10.2 毫米。断绳位置较宽松。开始切割时曲率半径约 0.5 米，断链时切割半径约 0.1 米。砼腰梁由黄沙、石子、水泥和螺纹钢构成，切割链断链时切割到纵向螺纹钢。

(3) 致死物在切割缝内部与切割链接触符合高速飞行动能来源。绳锯切割砼腰梁内钢筋位置时至曲率半径较小，切割链所受阻力增大而造成切割链断链，致死物从砼腰梁切割缝口上部掉入后与切割链接触，因切割链瞬间断裂获得能量而高速飞

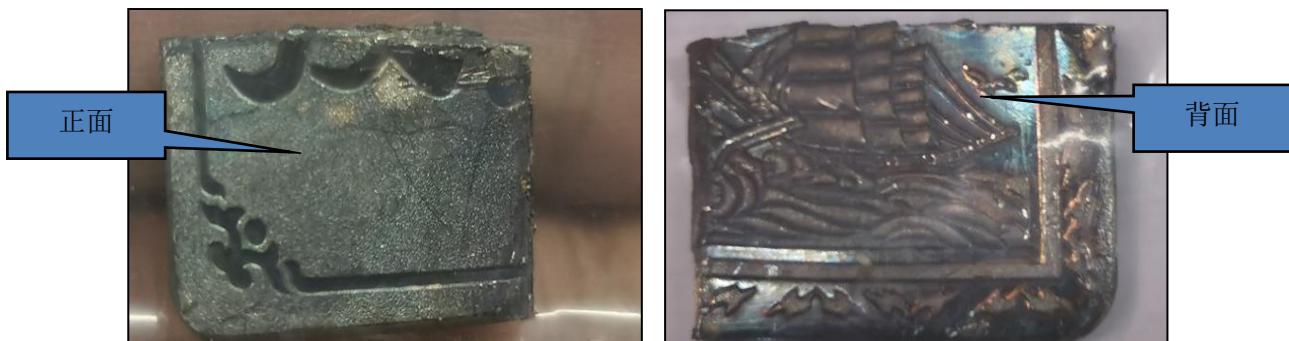
图 3 致死金属方形硬物

**1. 致死物情况。**根据《法医鉴定意见书》描述和专家判断，致死物呈长方形薄片，边缘有破损痕迹，正反面有凹凸不平的装饰纹理图案，带有金属光泽，金属方形硬物长 1.8 厘米，宽

1.1 厘米，厚约 0.2 厘米，一面刻有装饰纹理图案，另一面呈平底无纹理图案，其中一角的两边有类似砂轮机切割痕迹（见图 3）。

(2) **排除致死物为砼腰梁内部组成物质（杂质）。**砼腰梁由混凝土与螺纹钢组成，金属方形硬物表面光滑、明亮，没有水泥污染痕迹，且一角的两边有类似砂轮机切割痕迹，不可能存在于砼腰梁中，证实致死物非砼腰梁内污染物或杂质。同时专家组织通过内窥检查砼腰梁切割缝内部，未发现内部残留有致死物相关物件，且未发现明显的划痕。

(3) **排除致死物为佩戴首饰物。**致死物上没有悬挂的穿孔口，无别针，且一角两边有类似砂轮机切割痕迹，非佩戴首饰品。根据《法医鉴定意见书》，洛布尔哈颈部创口呈类方形，

从伤痕的形态特征，洛布尔哈右颈部创口和颈静脉、颈总动脉破裂符合高速飞行的金属方形硬物所致，从金属穿透洛布尔哈衣领后再高速进入洛布尔哈颈部的运动轨迹分析，判断该致死物不属于洛布尔哈随身佩戴品。
