东莞市樟木头镇“11·22”一般 物体打击事故调查报告

东莞市樟木头镇“11·22”一般物体打击事故调查组

2021年3月

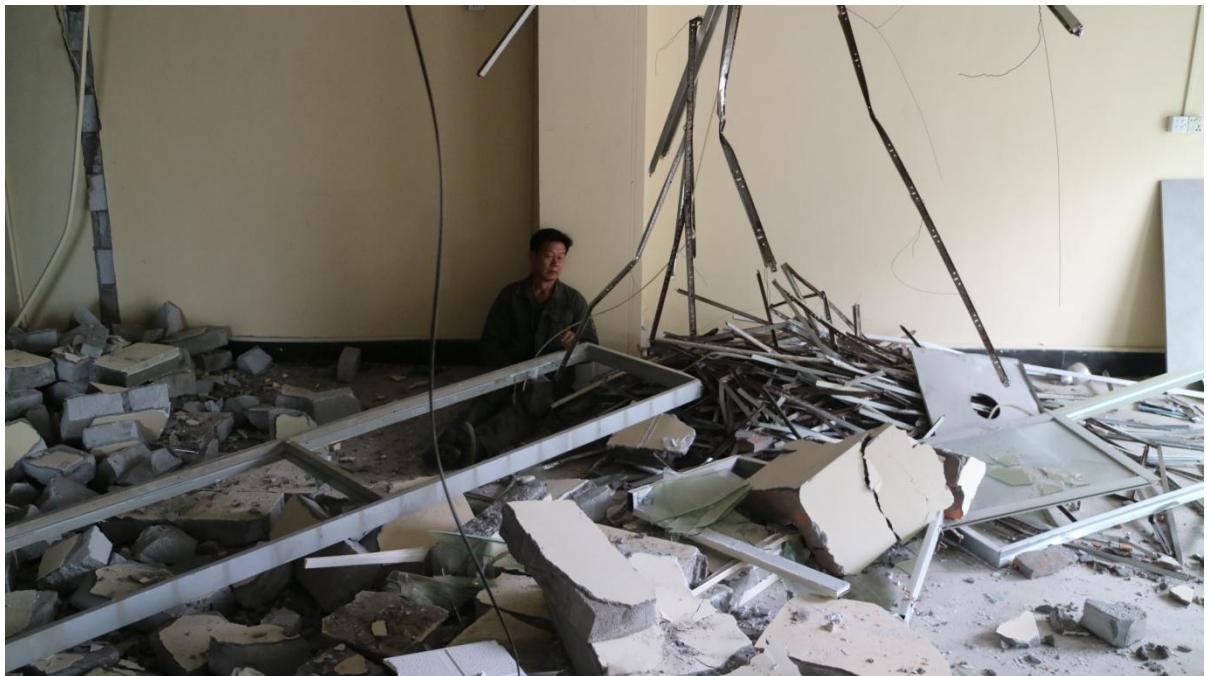
事故发生地为太空宝贝感统教室樟木头店店铺装修现场，位于东莞市樟木头镇港中商业中心一楼，店铺面积约 263 m^2 ，事故发生时店铺内已拆除部分墙体及天花吊顶装饰物，地面杂乱无章堆放着

已拆除的墙体、2个长约2米宽约0.5米的铝合金窗框体、天花吊顶装饰物等杂物。

图1 杨年银模拟事故发生后的现场情况

杨曾龙本人安全意识淡薄。几乎未从事过拆除工作，未得到拆除作业的交底和安全教育，盲目从事事故店面的拆除作业；从事拆除作业时，未佩戴安全帽且未意识到铝合金窗户下方的墙体已被破坏存在安全隐患，仍在铝合金窗户下方作业，导致事故的发生。

(一) 室内装修行业主管部门要对各类装修工程加强监督管理，督促责任主体落实安全生产主体责任，做到规范管理，确保安全措施和隐患排查到位，加强岗位人员操作技能及应急防护知识培训提高作业人员的安全意识。

(二) 装修行业经营单位应遵章守法经营，自觉遵守相关的法律法规并严格落实自身的安全生产主体责任，加强对从业人员的安全教育培训，提升作业人员风险识别能力，严防事故发生。

(三) 存在临时聘用工人的生产经营单位不能忽视对作业人员的安全教育、管理，应加强安全教育培训，增强作业人员安全意识，认真落实安全生产主体责任。

(四) 各建设工程相关方，不论工程规模大小均应严格按照相关法规开展建设工程，明确各方安全生产责任，确保各类建设工程平稳有序开展。
