奉贤青村上海市奉贤塑料管厂“9·29”一般 物体打击事故调查报告

奉贤区人民政府事故调查组
2025年11月

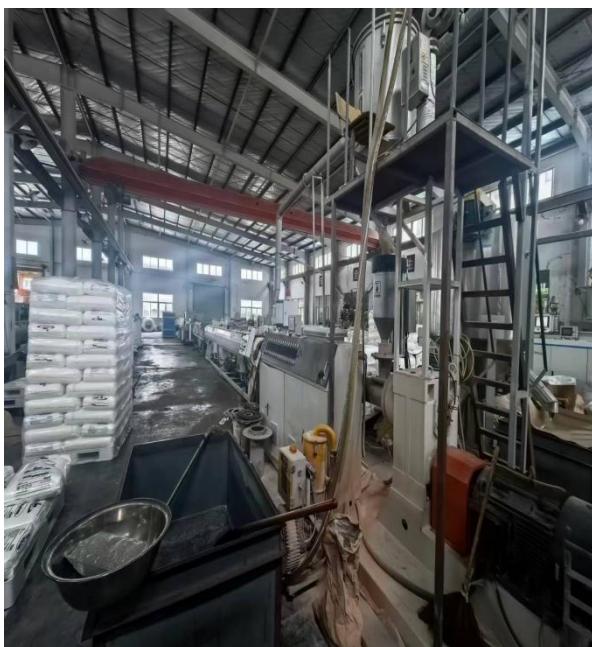
图1 涉事生产线

事发当日奉贤区天气阴有短时小雨，22-29 度，偏北风 3-4 级。事故现场位于奉贤塑管厂塑料管道生产车间东南角，经现场勘测，该车间东西长约 40 米，南北长约 42 米，高约 7 米，共有 5 条塑料管生产线，事发区域位于东侧第二条生产线投料区；产线由热熔设备、挤出设备、冷却设备及切割设备组成，总长度约

30米（图1）；投料的框为铁皮制，长约1.8米，宽约1米，深约0.6米，原料投入铁框添加完干燥剂后由真空吸泵将物料从铁框内吸入热熔设备；吨袋为编织袋，有4个吊运口用于连接索具，底部有放料口；用于吊运的索具三股锦纶绳有断裂痕迹（图2）。

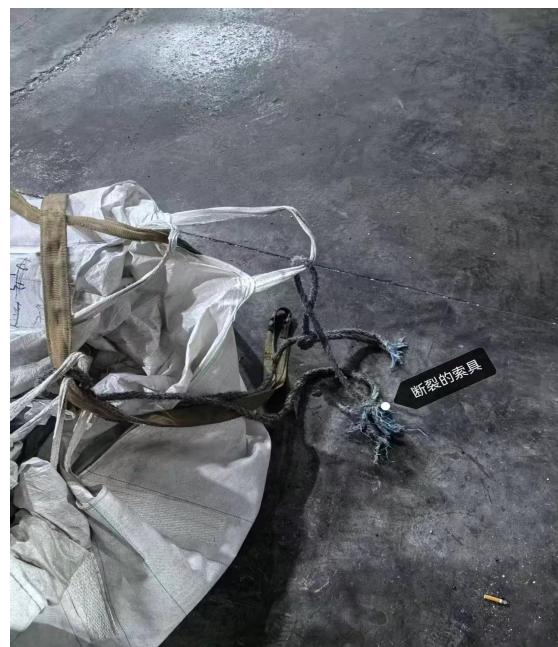
图2 断裂的吊绳

结合现场勘查、查阅监控、调查询问和综合分析，该起事故的直接原因系吊运用的索具突然断裂，被吊起的吨袋失去拉力掉

落，在下方作业的人员躲避不及被压导致事故发生。

根据监控视频发现，作业人员作业时，吨袋悬停于作业人员正上方；查看吊运索具发现，该索具为三股锦纶绳，有明显的断裂痕迹。

1. **违反操作规程作业。**作业人员未遵守公司吊运安全操作规程规定的货物不得悬挂在空中，吊挂重物不得直接加工的要求而盲目作业。^[1]

3. **隐患排查治理不力。**奉贤塑料管厂未能落实生产安全事故隐患排查治理制度，采取技术、管理措施发现并消除事故隐患。对于索具等关键工具安全检查不到位，未能及时发现存在的不安全因素，确保作业安全。

奉贤塑管厂及主要负责人要切实吸取事故教训，采取更加有效的管控措施，及时发现并制止从业人员违反操作规程的行为，同时要开展更加深入的隐患排查工作，确保隐患排查治理到位。要研究更加安全可靠的投料方式，避免重物悬挂空中作业，确保此类事故不再发生。
