# **裕安苏埠安徽省中序电力安装工程有限公司 “11·6”一般其他伤害事故调查报告**

六安市裕安区人民政府事故调查组

2024年1月5日

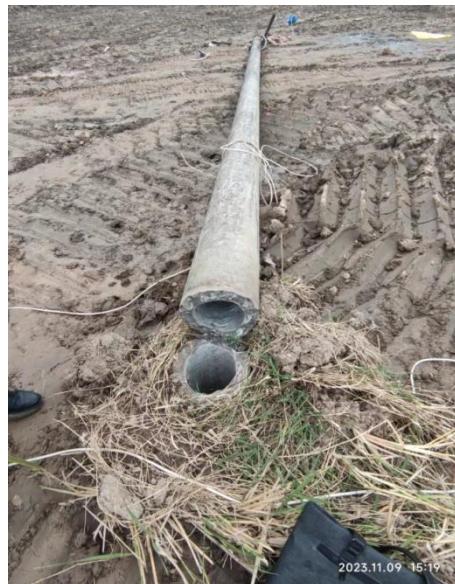
1. 事故现场位于裕安区苏埠镇碾盘村黄小集组的稻田地，事发电杆为黄集 1#台区低压老旧电杆，该杆于上世纪九十年代投入使用。断裂的电线杆经测量，断裂后电杆长度为 8.34m，断裂处电杆壁厚为 4.5cm，断裂处电杆直径为 26cm。电杆倒向东边，倒杆顶端地面散落着脚扣、安全带、手套、钢丝钳和安全帽等，杆端横担上电线都已剪断。断裂的电杆和旁边电杆经勘查，外表面存在较多竖向、横向裂缝或较长竖向裂痕。

倒杆全貌

2. 事故直接原因分析，该起事故直接原因为陈某宏断线作业时违反《电力安全工作规程》(电力线路部分)(GB26859—2011)第9.6.6条规定，即不应采用突然剪断导(地)线的方式松线，以及违反国家能源局发布的《防止电力生产事故的二十五条重点要求》(2023版)第15.1条“防止倒塔(杆)事故”之第18小项，利用已有杆塔立(撤)杆的线路改造及迁移项目，需对铁塔(杆)结构和基础进行鉴定和复核计算，必要时增设临时拉线等补强措施，并采取安全可靠的施工组织措施防止杆塔结构损坏。加之此电杆使用年限近30年，水泥杆体出现大量裂纹，杆体质量已存在严重问题。陈同宏在杆顶剪线作业中，原先电杆两侧电线未剪断时处于受力平衡状态，当陈同宏先剪断电杆东侧线路后，再剪断西侧线路时，原先受力平衡状态被破坏，地面以上电杆

瞬间受到较大反作用力，电杆自地面根部断裂倒向东侧。

陈某宏安全意识淡薄，在高处施工作业时，违反安全规定，操作不当，未在登杆前认真检查水泥杆有无折断的危险，没有采取切实可靠措施对电杆进行加固的情况下，登杆进行拆除作业，导致水泥电杆根部折断，是造成此次事故的直接原因。

(一) 安徽省中序电力安装工程有限公司。要深刻汲取事故教训，严格落实企业安全生产主体责任，强化对从业人员的安全生产教育和培训，保证从业人员具备必要的安全生产知识，加强施工现场安全管理，防止类似事故再次发生。

(二) 国网安徽省电力有限公司六安市城郊供电公司。要加强对公司所属老旧电杆消缺业务的管控，举一反三，督促施工企业落实主体责任，杜绝违章作业，避免事故发生。

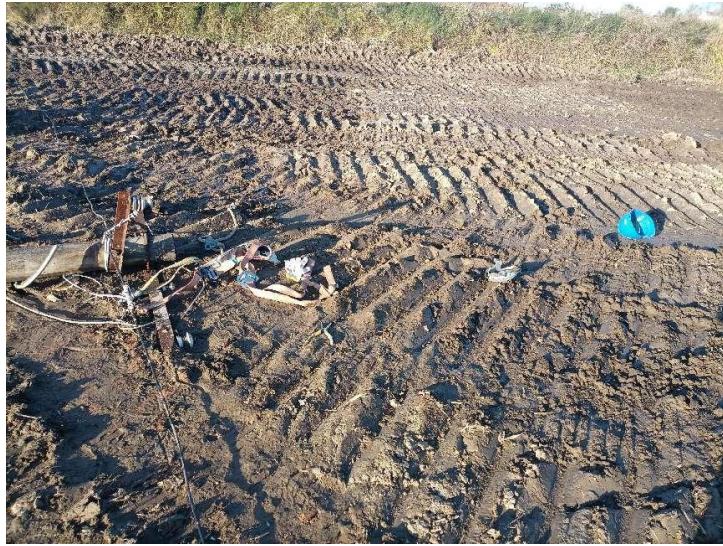
倒杆端部地面散落的个人安全防护用品、钢丝钳等
