合肥瑶海得兵牛肉汤馆“6·30” 一般爆燃事故调查报告

合肥市政府事故调查组

2025年8月14日

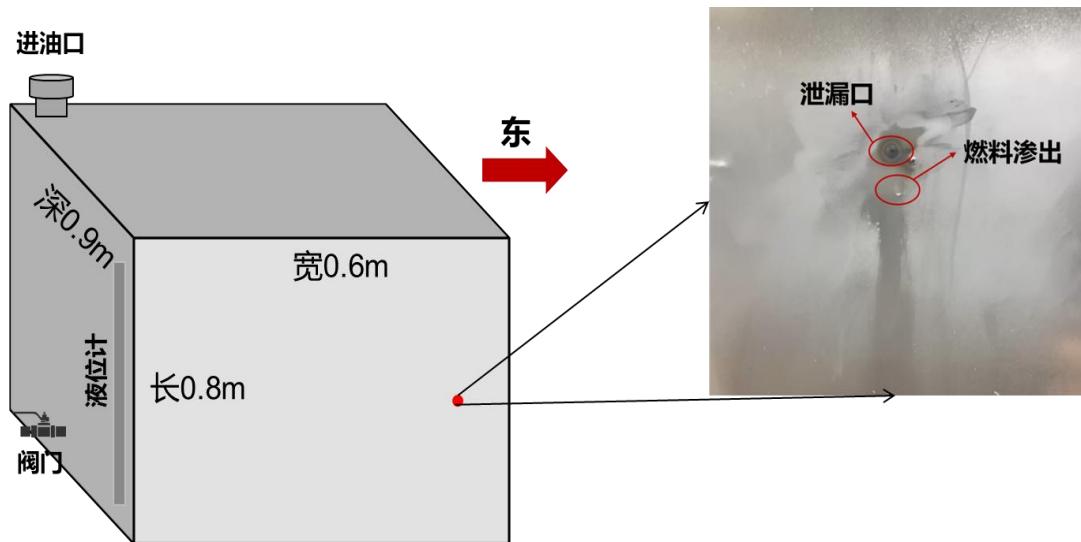
2025年5月上旬，刘*向赵*兵推荐液体石蜡作为燃料，并提供燃料灶具供其使用和负责燃料灶具的售后服务。赵*兵同意后，刘*根据得兵牛肉汤馆厨房情况，给高*提供了燃料灶具和燃料箱尺寸，让其加工生产。6月2日，高*联系货拉拉将生产好的灶具和燃料箱送到得兵牛肉汤馆。刘*和同事侯*仙进行了灶具的安装，刘*向燃料箱加注了约六百多斤的液体石蜡。在加注燃料后，刘*发现燃料箱体中部有泄漏点。随即，侯*仙拍视频发给高*，高*没有回复。刘*临时用AB胶把泄漏点堵住，告知赵*兵可以使用燃料灶具。之后，刘*通知高*尽快将燃料箱泄漏问题解决。因为当时燃料箱是满的，需要等燃料用完再处理。

图1 箱体泄漏位置及燃料渗出情况

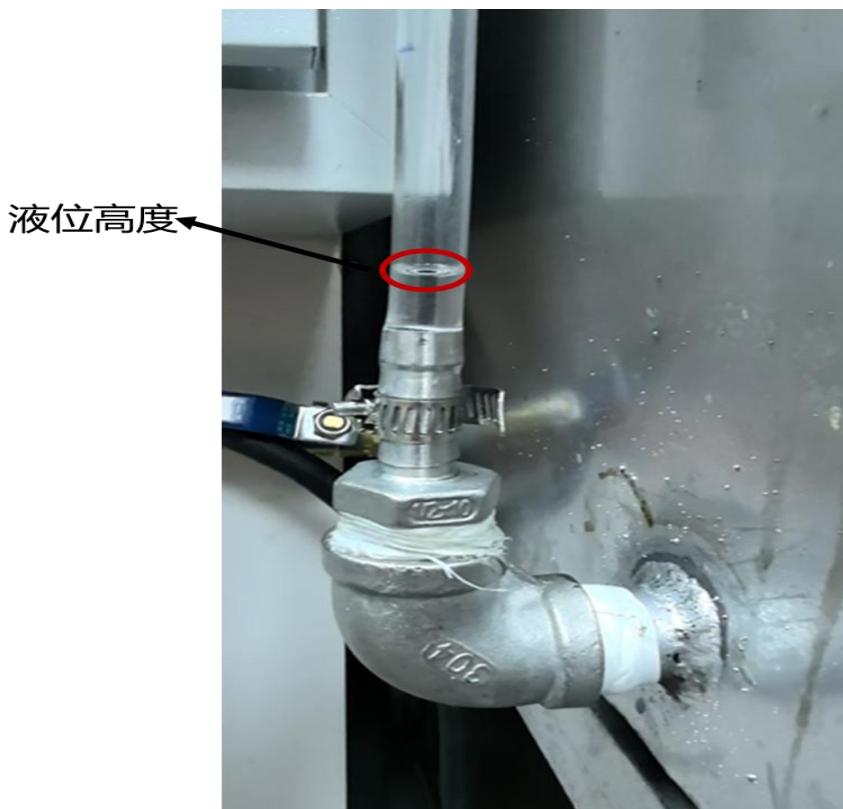
6月28日晚，赵*兵联系刘*说燃料快没了，刘*看了赵*兵发来的视频说还能用两天。6月29日，刘*联系高*说得兵牛肉汤馆燃料用完了，问他有没有时间去处理燃料箱泄漏的问题，高*答应第二天去处理。

图2 6月28日晚燃料箱液位图

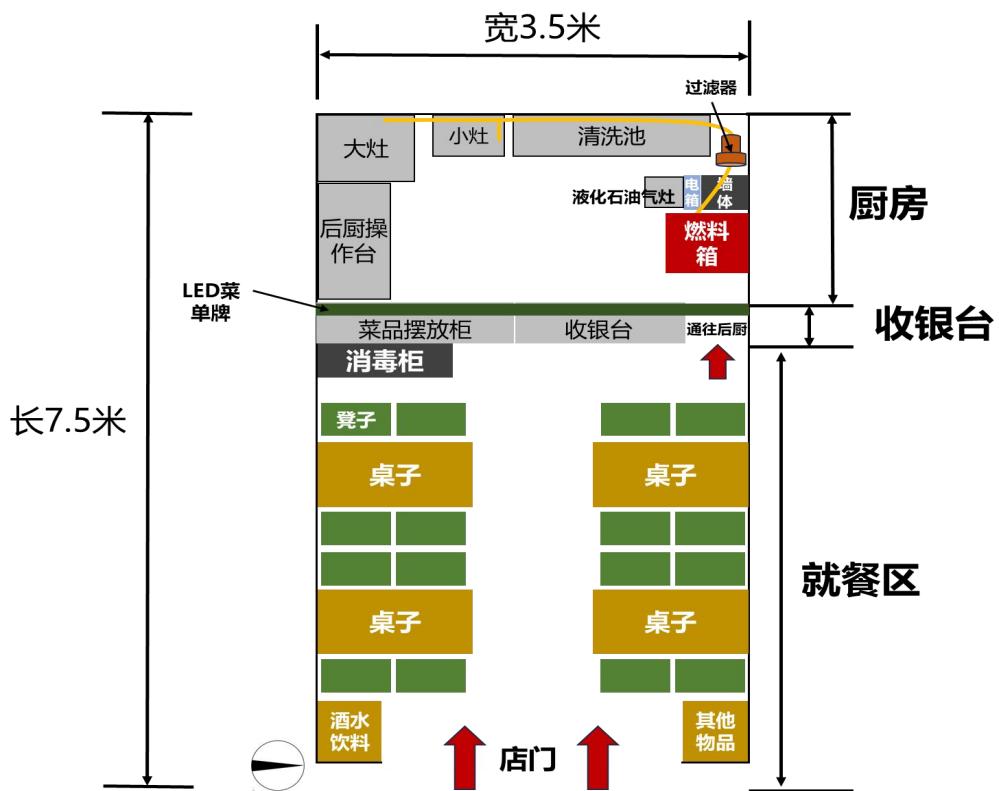
1. 店内布局。该店东西长 7.5m, 南北宽 3.5m, 餐厅吊顶高 2.8m, 整体层高 4.9m, 吊顶上方为空调及通风管道。店内自东向西设就餐区、收银台、厨房。就餐区布置 4 套木制桌椅, 厨房设有 1 台液化石油气灶具、2 台燃料灶具和 1 个燃料箱, 燃料箱位于厨房通道口正前方。

图 3 得兵牛肉汤馆平面示意图

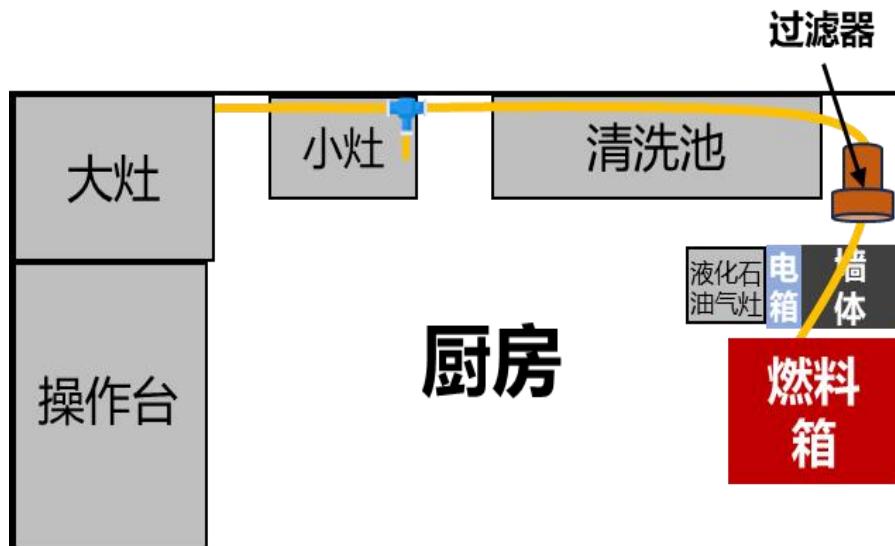
图 4 燃料灶具及燃料箱设置示意图

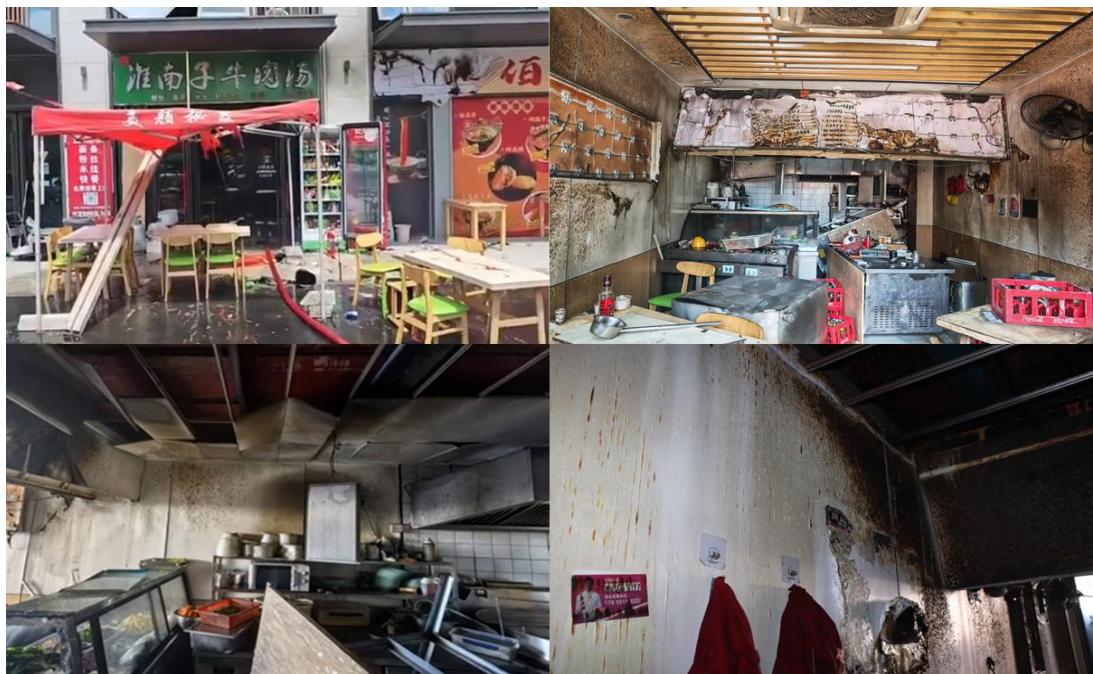
图 5 事故现场图

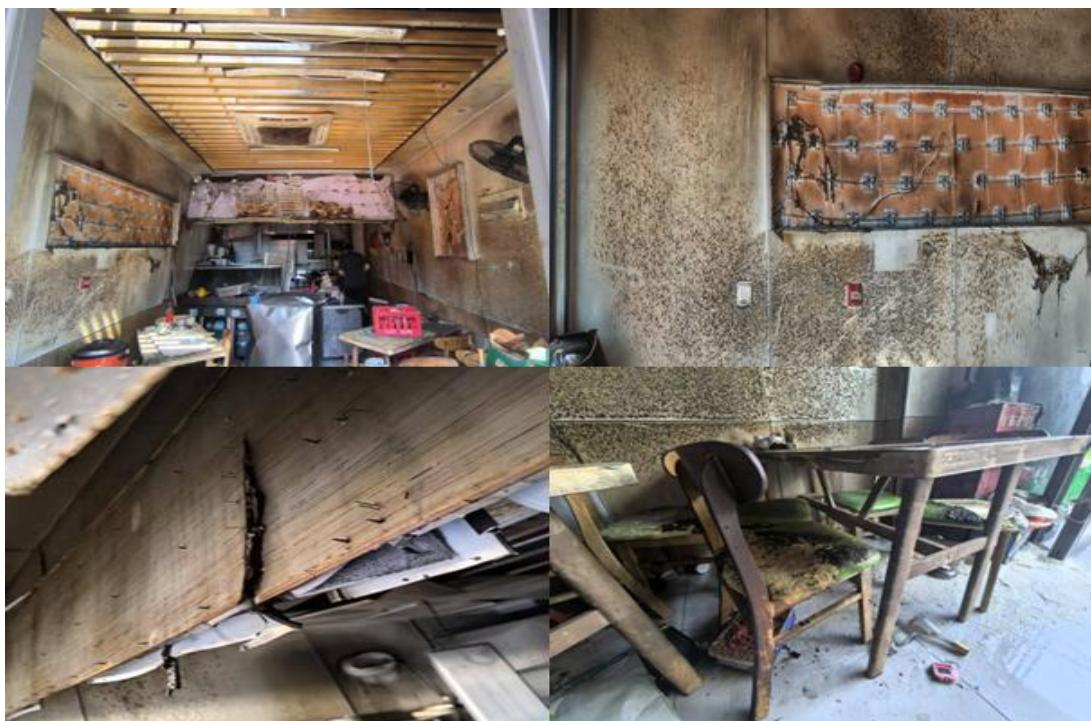
2. 现场过火情况。厨房区上方铝合金吊顶南侧局部脱落，北侧全部脱落，北墙炭化痕迹重于南墙，西墙表面无明显烟熏炭化痕迹。LED 菜单牌塑料蒙皮中间区域有局部呈高温灼烧、熔化、

焦糊痕迹，下部重于上部，南北两侧烧失。就餐区南北两侧墙面有大量点状焦黑色炭化痕迹，上方 LED 灯罩软化脱落。桌椅表面有快速过火痕迹，餐桌表面有明显烟熏痕迹和点状焦黑色炭化痕迹，椅子绿色坐垫局部烧损，烧损痕迹西侧重于东侧。门头底部有烟熏炭化痕迹，大门及门框内侧有烟熏痕迹和少量塑料制品等受高温灼烧、熔化、焦糊痕迹。

图 6 现场过火情况

2. 排除液化石油气泄漏。操作区液化石油气罐完好，供气管路与液化气灶连接紧密、无泄漏。室内南北两侧墙面、桌面等有大量点状焦黑色炭化痕迹，此痕迹为液态可燃物附着墙体、桌面高温燃烧形成，由于液化石油气在常温下为气态，其燃烧不符合以上特征。故排除液化石油气泄漏引发。

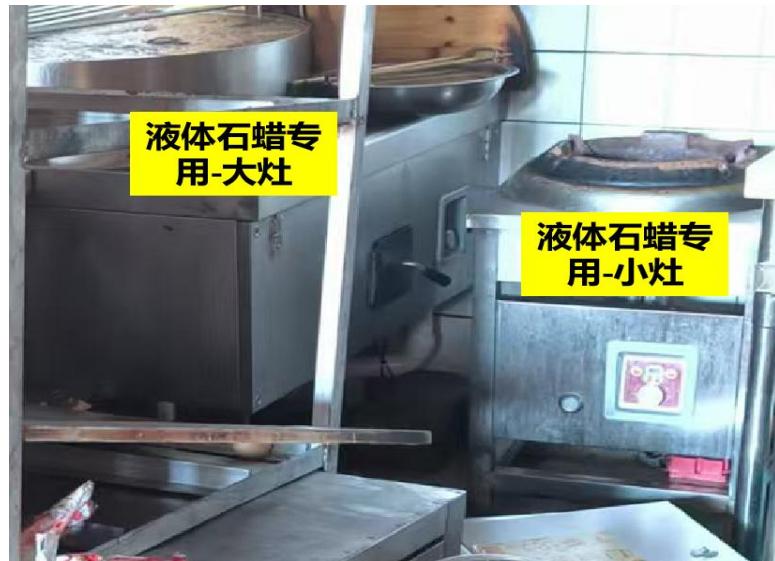
3. 燃料灶具情况。2 台燃料灶具分别为炉盆小炒灶和大锅灶，无品牌型号，无产品质量检验合格证明，由高军电焊服务部生产。炉盆小炒灶尺寸为 60cm*60cm，底座高约 75cm，主要用作炒菜煮面等；大锅灶尺寸为 100cm*100cm，底座高约 85cm，主要用作炖肉、熬汤。2 台燃料灶具内部结构相同，皆由灶头、喷嘴、风机、

图 7 燃料灶具

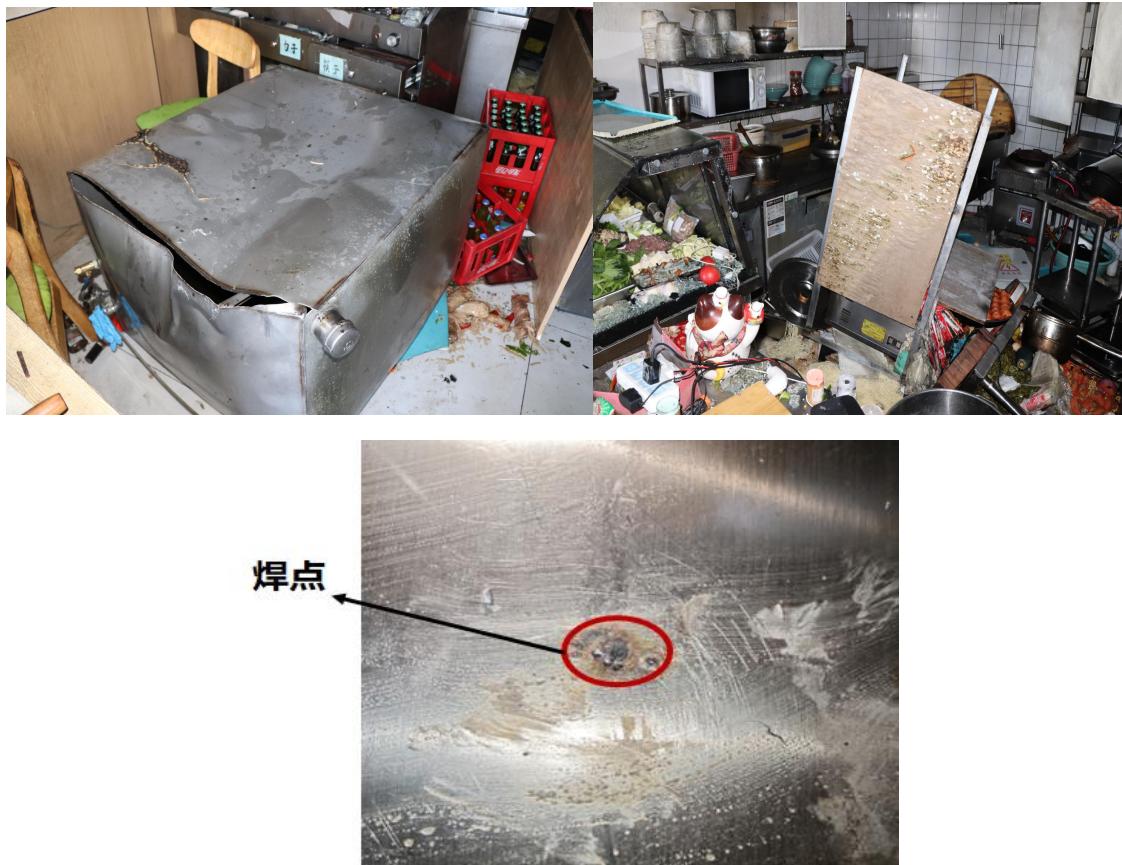
4. 燃料箱情况。燃料箱为不锈钢材质，无品牌型号，无产品质量检验合格证明，由高军电焊服务部生产，其长约 90cm、宽约 65cm、高约 80cm。该箱位于厨房东北侧，靠近收银台。事发

后，燃料箱位于就餐区西南侧，箱体靠近进油口一侧的 80cm 焊缝被完全撕裂，上表面内瘪，其他表面呈明显外鼓状，燃料箱支架位于操作区中部，呈倒立状。

图 9 燃料箱、燃料箱支架及箱体焊点位置

1. 爆燃介质判定。经检测燃料箱内的液体燃料闪点为60.2℃，为可燃液体。燃料箱进油口无密封胶圈，为非密闭性容器，与空气连通，易形成燃料石蜡蒸气-空气爆炸性混合气体。

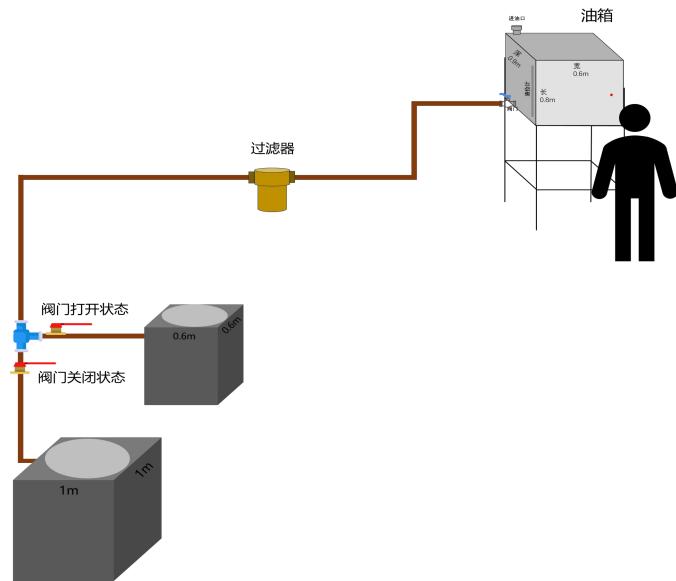
5. 燃料灶具与燃料箱连接情况。液体燃料从出液阀门通过软管与过滤器相连，液体过滤后经三通接头分别流至大、小灶具。燃料灶具工作原理为通过电磁泵将燃料从燃料箱抽出，进入过滤器，最后抽至喷嘴，喷嘴再将燃料雾化与风机空气混合至灶头点火燃烧。

图 10 燃料灶具连接情况示意图

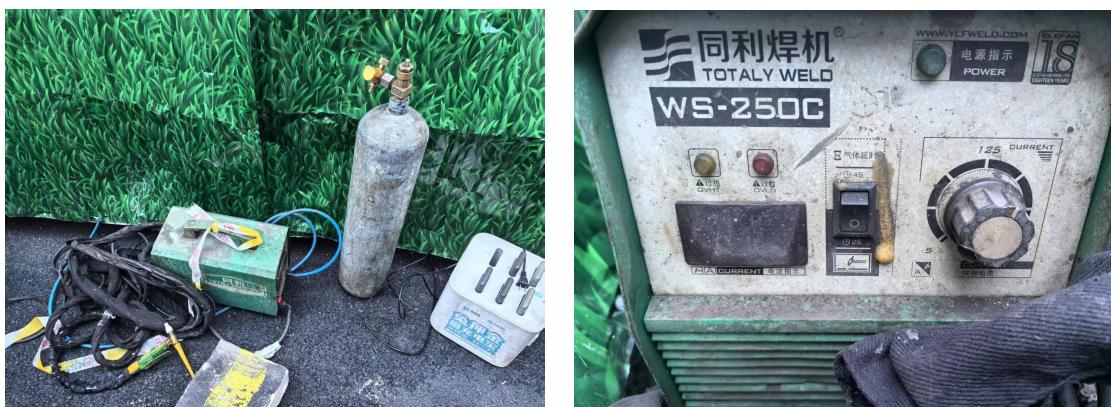
7. 电焊机情况。焊机品牌为同利牌，型号为 WS-250C，外观尺寸 37cm、16.5cm、26cm，重量 9kg，该焊机未加芯赋码。

图 11 事故焊机

3. 引火源判定。通过现场视频分析，作业人员在进行电焊作业时，氩弧焊在工作时电弧温度高达5000℃，为此次事故引火源。

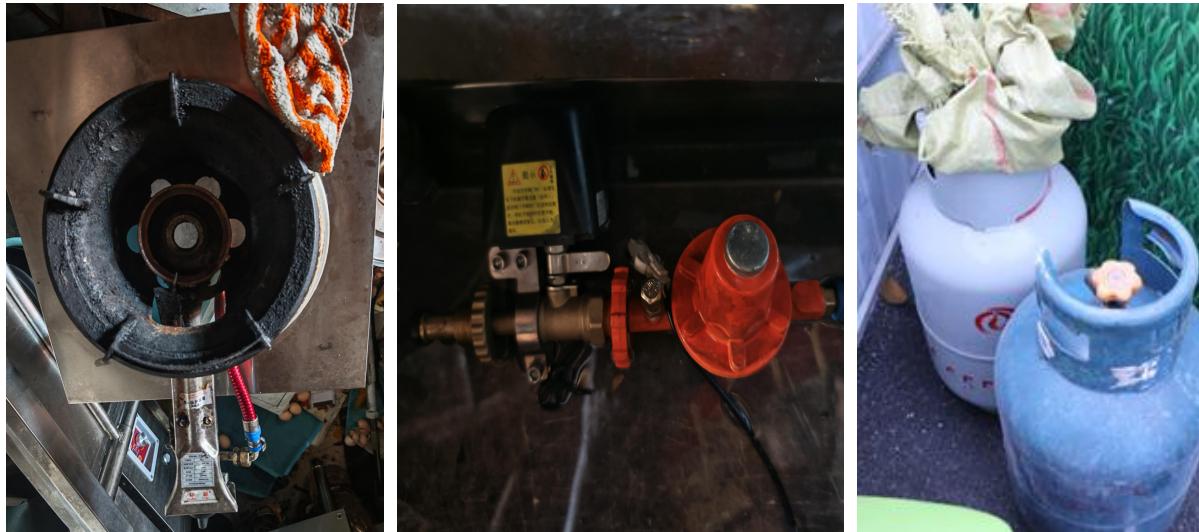
8. 液化石油气灶具情况。液化石油气瓶完好，供气管路与液化石油气灶具连接紧密、无泄漏。

图 12 液化石油气灶罐阀情况
