**惠阳淡水惠州市鼎立轻质砖有限公司“3·28”
一般机械伤害事故调查报告**

2024年3月28日凌晨2时05分许，位于惠州市惠阳区淡水新桥排浪村惠淡大道边的惠州市鼎立轻质砖有限公司发生一起机械伤害事故，事故造成1人死亡，直接经济损失126.8万元。区委区政府高度重视，要求查明事故原因，举一反三防止同类事故发生；做好善后工作，从严从实做好各项安全防范工作。

经调查认定，惠阳淡水惠州市鼎立轻质砖有限公司“3·28”一般机械伤害事故是一起一般生产安全责任事故。

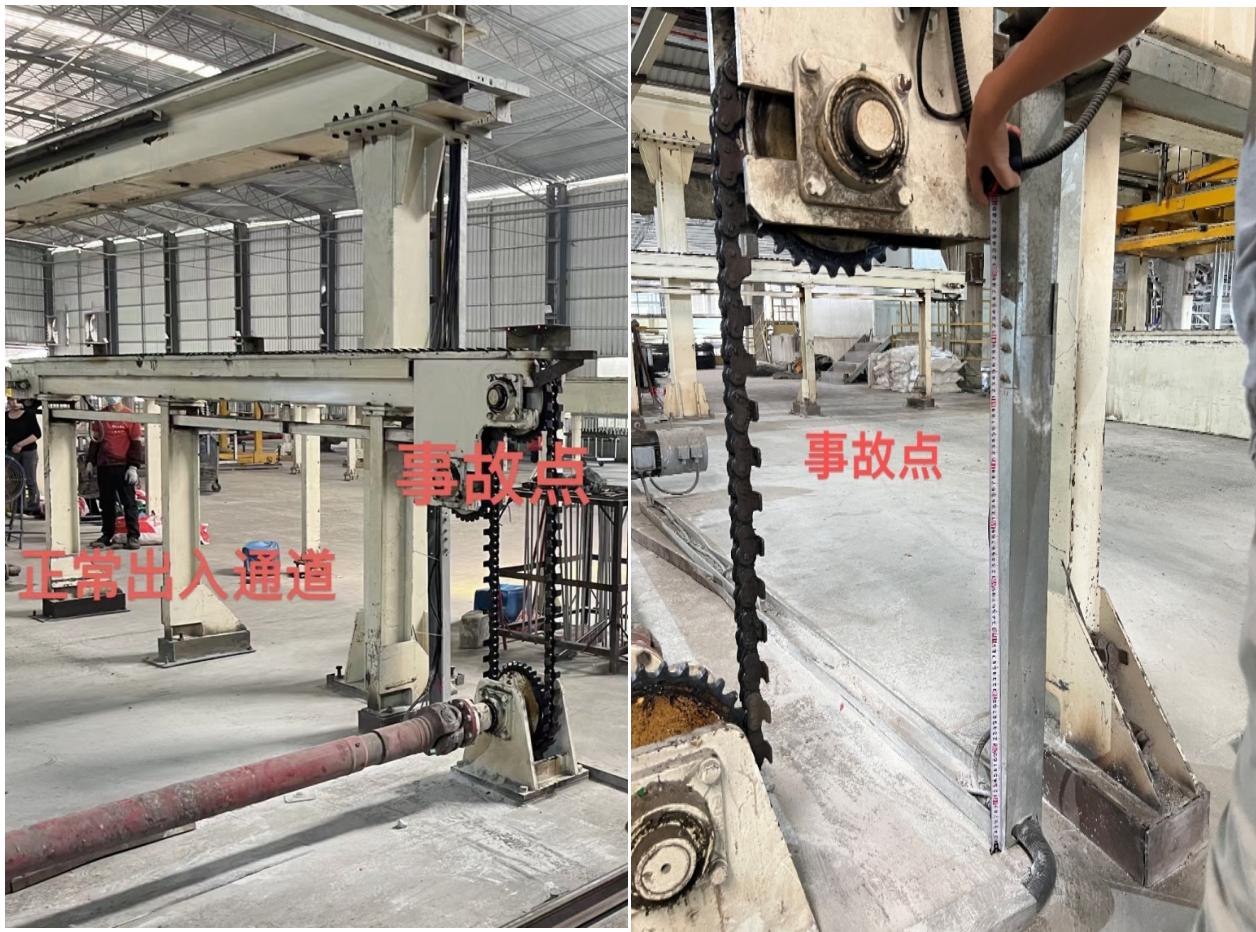
2024年3月28日02时03分许，马某敏进入鼎立公司第一栋厂房二楼插针作业区，擦拭8000行车板材插针，清理完插针上的藏留物料漆后准备离开。02时05分许，马某敏低头看手机注意力不集中，未按照规定的人员行走通道离开（图1），通过没有安装防护罩的板材输送机齿轮传动轴部位，衣服被卷入齿轮机导致事故发生。

经现场勘查，二楼插针作业区板材输送机齿轮机链条带动“行吊”进行作业，处于连续运转状态，齿轮机传动链条处未加装安全防护装置^[3]，存在事故风险隐患；板材输送机齿轮传动部位宽 40cm，高 110cm，且该区域未设置安全警示标识及人员通行标识，存在事故风险隐患。

图1 正常出入通道和事故发生点

事故调查组通过现场勘察、调阅监控视频和专家论证，事故的直接原因为：员工马某敏低头玩手机离开二楼插针作业区时，

未按照规定路线错误通过板材输送机齿轮传动部位，衣服卷入齿轮机无法挣脱导致事故发生。

（一）安全防护装置缺失。鼎立公司第一栋厂房二楼插针作业区板材输送机齿轮传动链条处未按规定^[4]安装安全防护装置，存在安全隐患。

（二）安全通道设置不完善。鼎立公司二楼插针作业区未设置安全可靠的员工通道，未采取安全有效的管控措施保障员工作业时正常通过。

全教育培训，建立健全全员安全生产责任制；要完善安全风险分级管控和隐患排查治理双重预防机制，加强企业安全生产风险辨识并针对性落实安全管控措施，同时要加强隐患问题自查整改，落实销号闭环管理；要完善企业规章制度和岗位操作规程，结合岗位实际开展典型事故案例的警示教育，切实提升从业人员安全意识，使企业从业人员熟悉岗位风险点危险源，同时要完善应急预案和加强应急演练，提升从业人员应急处置能力和水平。
