# 合肥世纪精信机械制造有限责任公司“9·1”机械伤害事故调查报告

2022年9月1日，合肥高新区明珠大道与云竹路交口合肥世纪精信机械制造有限责任公司钣金分厂发生一起机械伤害事故，造成1人死亡。

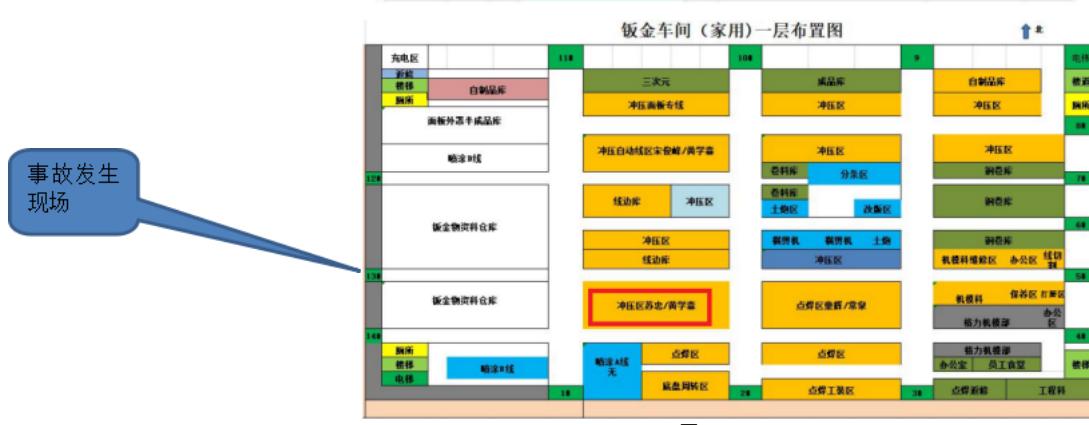
图1

事故设备为0083盖板机械手冲压M1工序的冲压自动化生产线，该冲压自动化生产线主要设备由3台315吨开式冲床、1台三合一送料机带剪切机和5台上挂式三轴机械手组成，位于钣金分厂加工区东南侧，总平面布置如图1所示，现场主要设备如图2所示。

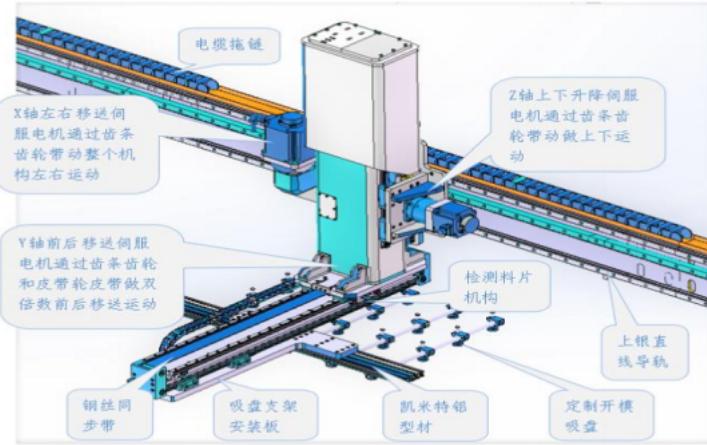
图3

此流程生产，直至最后工序生产完毕。现场未见机械手本身具备的安全防护措施，机械手结构（见图3）。

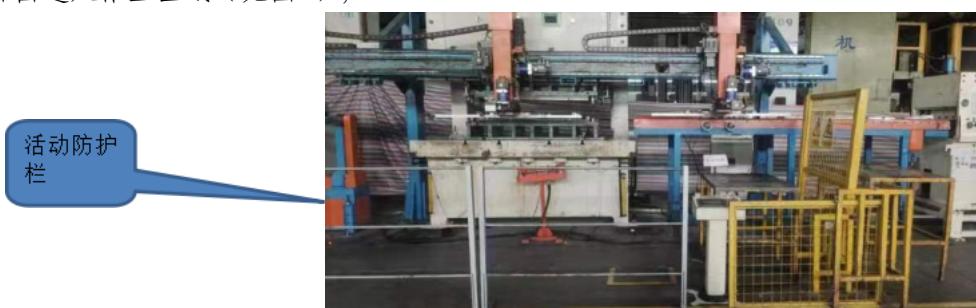
图4

经现场勘查，该冲压自动化生产线仅在正面设置了一排高约1m的活动式防护栏，防护栏未固定安装，人员可自由进入作业区域（见图4）；

2. 合肥世纪精信公司应加大安全生产投入，按照规范要求在设备传送、转动等危险区域设置安全防护隔栏，对辨识出的安全风险加强管理，在有较大危险因素的设施设备上设置明显的安全警示标志；对排查出的安全隐患应落实专人、专项经费限期整改到位。

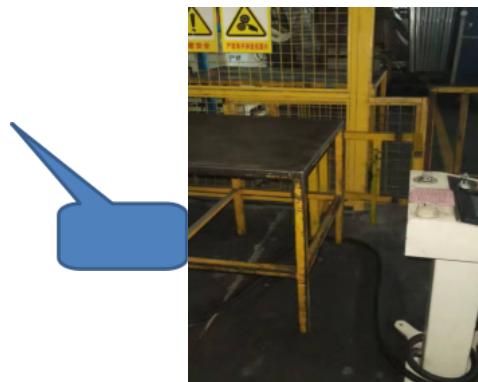
在生产线正面的两端安装了光电报警装置，设备的其他方位均未设置阻止人员接近设备危险区域的安全防护措施，现场未见明显的安全警示标志和劳动保护提示标志（见图5）。

图5  
其他方位和机械手均未安装光电报警装置；防护栏和光电报警装置没有与压力机、机械手等进行安全连锁；该光电报警装置若被人体触碰后，光电报警装置只能发出警报，并不能使压力机和机械手停止运行。
