台州市椒江区前所街道“6·4” 较大火灾事故调查报告

台州市椒江区前所街道“6.4”
较大火灾事故调查组
2023年7月

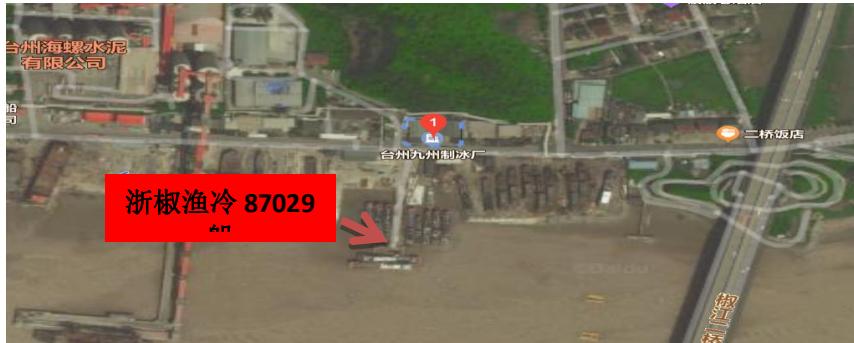
“浙椒渔冷 87029” 船停泊位置示意图

1. “浙椒渔冷 87029”船系泊于椒江区前所街道的九州制冰厂码头西侧水域（见示意图）。

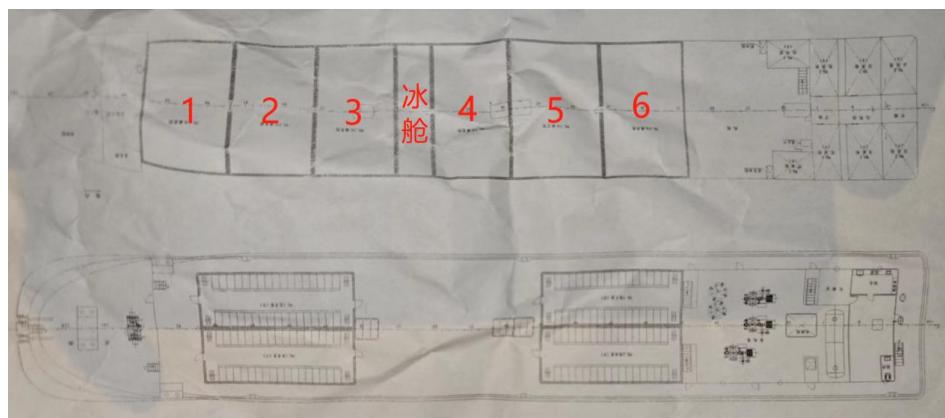
“浙椒渔冷 87029” 船平面布置图

机)、灭火器各 1 个, 放置位置距舱室左前处阴角约 1.3 米, 切割机工作方向正对该处阴角位置; 舱室地面有少量未燃烧的块状聚氨酯残料; 全舱过火严重, 所有舱壁及顶壁上原有聚氨酯发泡保温材料基本全部烧毁, 钢板全部暴露, 全舱大部舱壁呈过火后焦黑色, 左前舱下方阴角处钢板呈过火后棕红色; 右侧舱壁原有木质衬条过火后尚有部分残留, 左侧舱壁的木质衬条过火后成少许炭质状态; 右侧舱壁的电气线路尚有部分电线内芯存留, 左前侧舱壁无任何电线内芯存留。6 号冷藏舱室无舱室上方开口, 其与 5 号冷藏舱室通过上下垂直布置的两个舱壁开口通联, 平时通过 5 号冷藏舱转送渔获物, 在其内发现有氩弧电焊机 1 部。

5 号冷藏舱长 6.5m, 宽 11m, 高 4m; 6 号冷藏舱长 6m, 宽 11m, 高 4m, 平时冷藏渔获物, 均为有限空间(见平面布置图)。

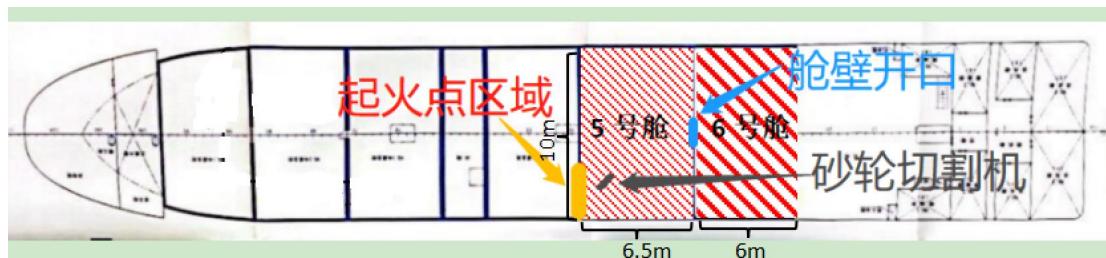
起火点示意图

现场勘验发现，“浙椒渔冷 87029”船 5 号舱前部舱壁左舷侧下部即砂轮切割机叶轮法线延伸方向的后侧舱壁底部，此处过火最为严重。该侧舱壁木板已全部深度碳化，舱壁聚氨酯隔热材料已全部焚毁，底部残存的聚氨酯隔热材料过火发红，舱底树脂盖板只有此处有过火熔融痕迹；别处盖板均完好，过火痕迹轻微。从全船过火痕迹和碳化程度分析，此处为起火点的可能性较高。经详尽调查询问舱室内施工作业情况，虽因幸存施工人员*正米受伤严重无法实施询问，但其使用的砂轮切割机在 5 号舱内，而事发后只有其一人逃出，其余 4 人事后在 6 号舱内被找到，可推定 5 号舱先行起火，导致 4 人在 6 号舱内无法及时通过 5 号舱逃出。

综上，调查认定起火点位于 5 号舱前部舱壁左舷侧下部即砂轮切割机叶轮法线延伸方向的后侧舱壁底部（见起火点示意图）。

1. 直接原因。经现场勘验、调查询问、视频分析、技术鉴定及专家研讨论证，判定引发火灾的直接原因是：北峰公司施工人

员在发泡聚氨酯隔热材料附近进行砂轮切割钢管作业，导致隔热材料被火星溅射阴燃，并释放可燃性气体，最终引起隔热材料“轰燃”从而导致事故发生。
