# 盐城盐南高新区金鹰聚龙湖店斐乐内装项目 建设工程“5·28”一般坠落事故调查报告

2024年5月28日16时28分许，位于盐城市盐南高新区金鹰聚龙湖店5楼斐乐内装项目建设工程，施工作业人员在进行内部装修作业过程中，发生一起坠落事故，造成1人死亡，直接经济损失约205.93万元。

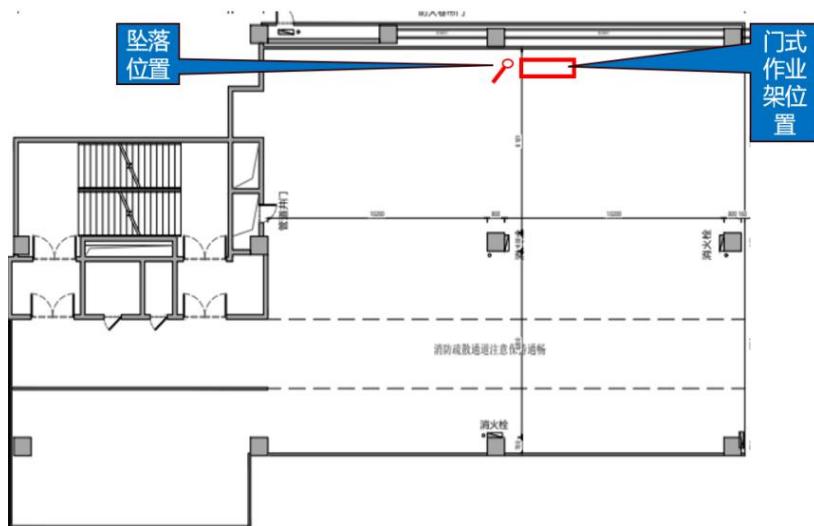
图 2 死者坠落位置示意图

2024年5月28日上午6时许，现场施工负责人王某组织施工作业人员召开班前会，会后作业人员进行施工。2024年5月28日下午，根据工作安排王某成、宫某国、宫某平3名油漆工对吊顶进行刮腻子作业，王某成独自在现场东侧中部位置门式脚手架上作业。16时28分许，宫某国、宫某平等现场施工人员听到一声闷响，循声发现王某成躺在地面上，安全帽脱落至头部不远处。

根据实地勘查，结合金鹰聚龙湖公司五楼平面布置图（见图 1）、工程装修图纸、事故当天施工图片以及现场施工人员证言，确定王某成坠落位置位于斐乐品牌专柜内东侧中部位置（见图 2）。

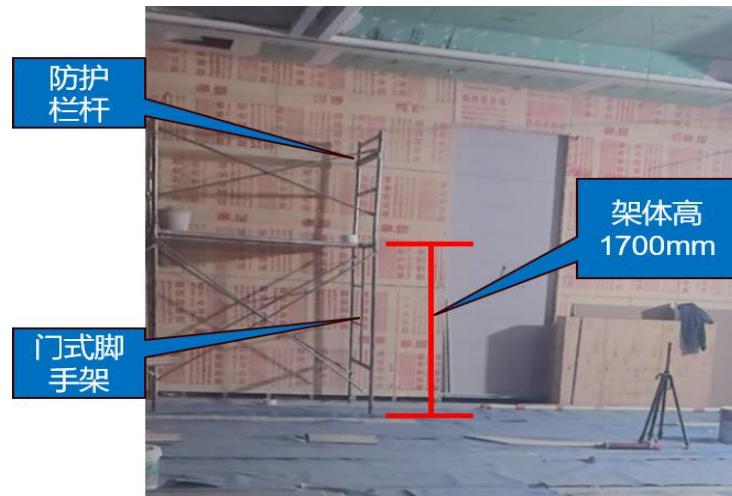
图3 事故现场使用的门式脚手架示意图

言，经研究分析，王某成使用的门式作业架安装宽度为900mm，长度为1800mm，高度约1700mm，作业层设置有防护栏杆（见图3）。

**1. 排除 2 米以上高处坠落导致亡人事故。**在场人员宫某平、宫某国均陈述，事发时王某成使用的是一步门式脚手架，经模拟操作验证，结合现场净高 3.6m、架体高度 1.7m 以及死者身高，该陈述应符合实际情况。事发时使用的门式脚手架离地面高度为 1.7m，可以排除 2m 以上高处坠落的可能。

**4.大概率排除违规站在门式脚手架防护栏杆施工导致亡人事故。**经询问在场人员，比对门式脚手架高度、亡者身高、室内净高，作业人员不需要违规站在门式脚手架防护栏杆上进行施工作业。

综上，事故直接原因：作业人员在施工过程中从门式脚手架上坠落，安全帽配戴不规范，头部撞击地面导致死亡。
