**中国黄金集团内蒙古矿业有限公司  
“7·23”较大坠落事故调查报告**

自治区人民政府事故调查组

2025年11月

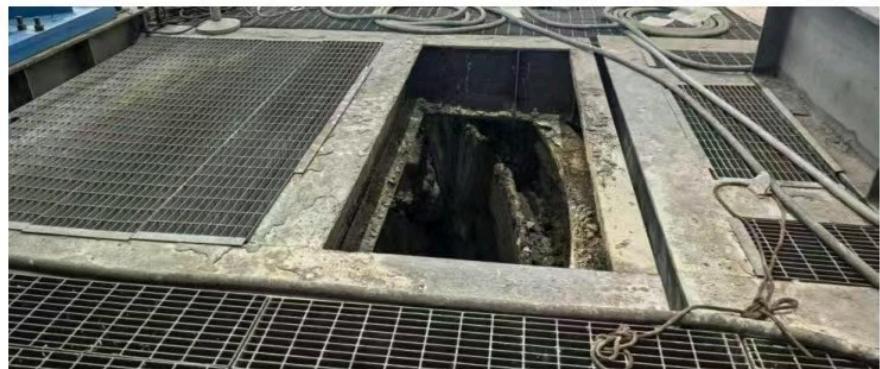
图 1 坠落洞口

经现场勘查，事故发生在中金内蒙古矿业三系列浮选车间 1# 浮选机浮选槽上方作业平台，坠落洞口（见图 1）为长方形，长 2600 毫米，宽 1080 毫米，事发前洞口区域加装 1 根槽钢，型号为 [10，高度 10 毫米，腿宽 50 毫米，长度 2600 毫米，槽钢上铺 5 块格栅踏板，4 块尺寸为 1050×550 毫米，1 块尺寸为 1050×360 毫米。洞口下方为 1# 浮选机浮选槽，直径 8000 毫米，高 6500 毫米。作业平台未见安全警示标牌。现场设有安全路线，宽度 1200 毫米，通道南侧临边有防护栏，护栏高度 1200 毫米，挂有“当心坠落”“禁止倚靠”安全标志。

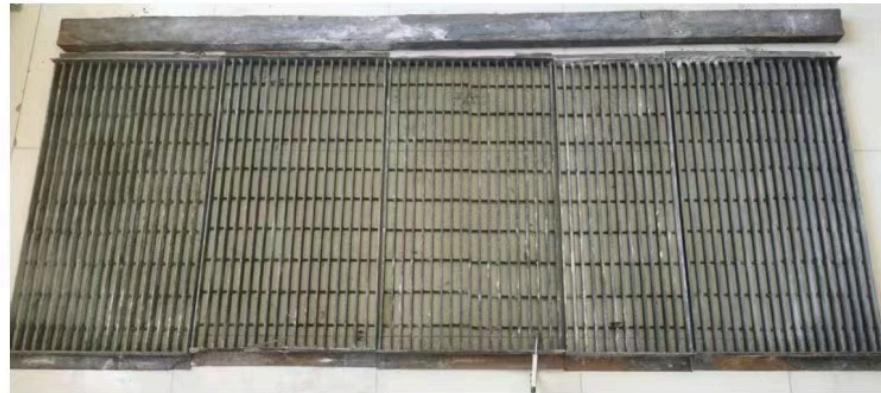
图2 事故现场发现的脱落槽钢及格栅踏板

现场发现脱落槽钢 1 根，格栅踏板 5 块（见图 2），脱落槽钢与工字钢主梁存在焊接痕迹，采用平对接焊方式，共发现 5 处焊缝，其中，焊缝 1 位于槽钢端头（焊缝长度、厚度为 20×0.8 毫米），焊缝 2~5 不均匀分布于槽钢长度方向（焊缝长度、厚度分别为 45×0.6 毫米、16×0.9 毫米、40×0.9 毫米、30×1.6 毫米）

1. 脱落格栅踏板尺寸小于设计尺寸，通过加装槽钢支撑格栅踏板。

3. 脱落的格栅踏板包边角钢和槽钢受浮选槽湿气的影响出现了大面积锈蚀，槽钢腐蚀损伤量为 0.6 毫米，截面损失率为 12.5%，焊缝部分呈现氧化色彩。

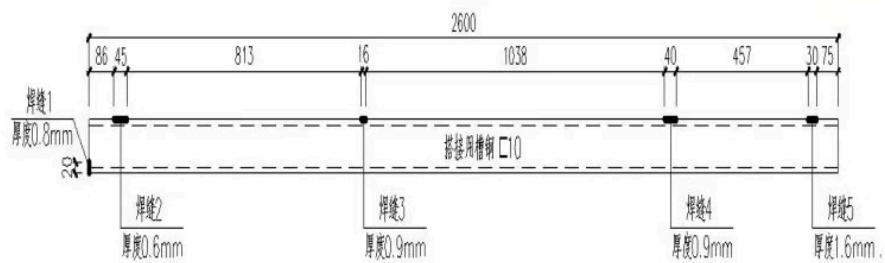
图3 槽钢与工字钢主梁焊点情况

事故区域安装的格栅踏板小于设计尺寸，加装的支撑槽钢焊接方式不符合承重钢结构焊接要求，焊缝长期处于潮湿环境中锈蚀严重，人员偏离安全路线聚集在作业平台，人群荷载超过槽钢与主梁连接处的焊缝承载力，致使槽钢和格栅踏板突然脱落，人员坠入浮选槽被矿浆淹溺窒息而亡。

2. 脱落槽钢与工字钢主梁呈平对接焊方式，此种焊接方式焊缝的剪力和弯矩承载能力较差。槽钢长度方向不均匀分布四段焊缝（长度介于 16~45 毫米之间，厚度介于 0.6~1.6 毫米之间），槽钢一端有一段焊缝（长度 20 毫米，厚度 0.8 毫米）。

4. 多人集中站在作业平台格栅踏板上，荷载超过槽钢与主梁连接处焊缝的承载力，导致槽钢和格栅踏板脱落。
