朝阳来广营北京地铁13号线“9·24” 车辆伤害事故调查报告

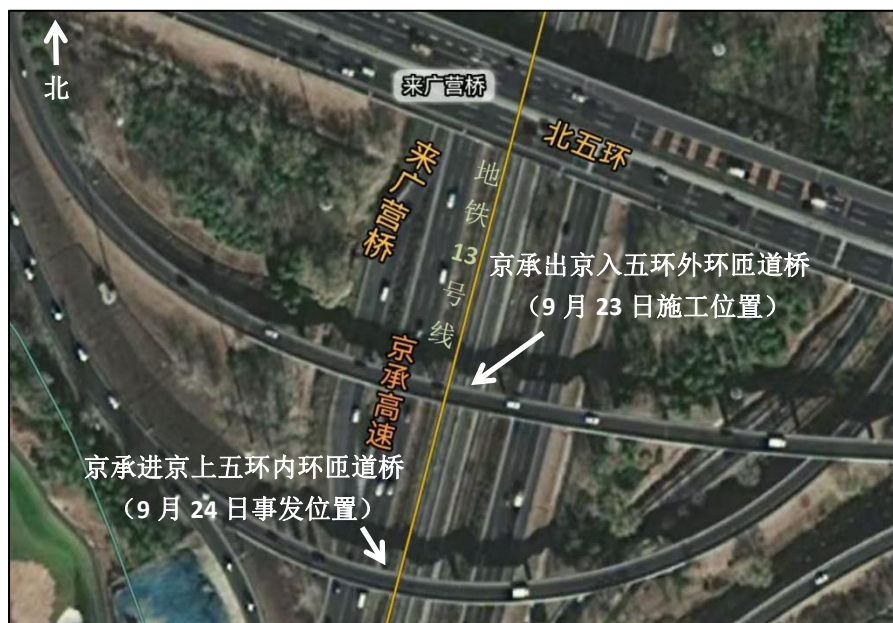
[1] 京承进京上五环内环匝道桥:该桥梁修建于2002年,中心桩号为K4+000,全长275.06米,垂直净空5.0米,上跨京承高速与地铁13号线北苑站至望京西站轨段。

图 1 京承出入京五环匝道桥情况

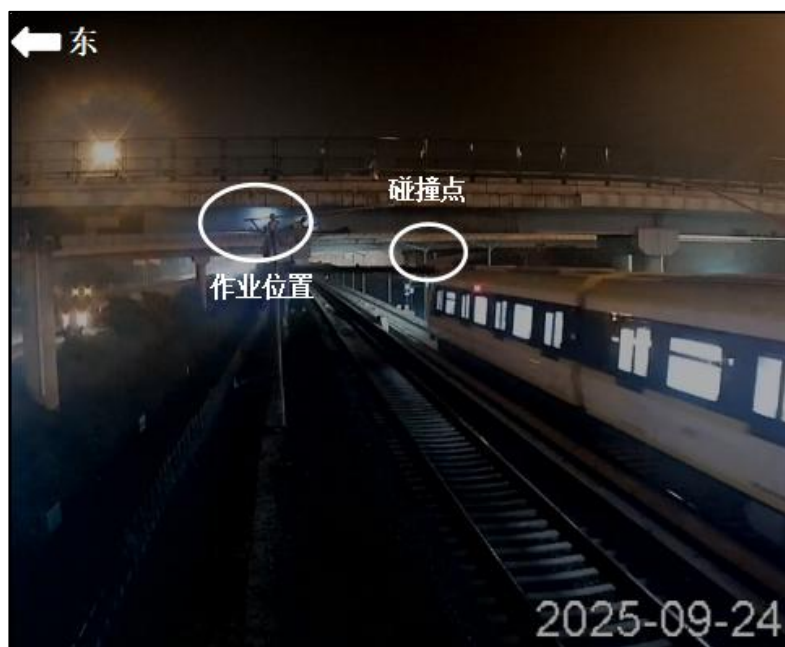
0 时 46 分 06 秒，地铁 13 号线 H437 列车车头与高空作业车伸臂发生碰撞，导致作业平台与北侧桥体发生碰撞，致使张某良、刘某军坠落至 13 号线轨道东侧地面。

图 2 事发情况

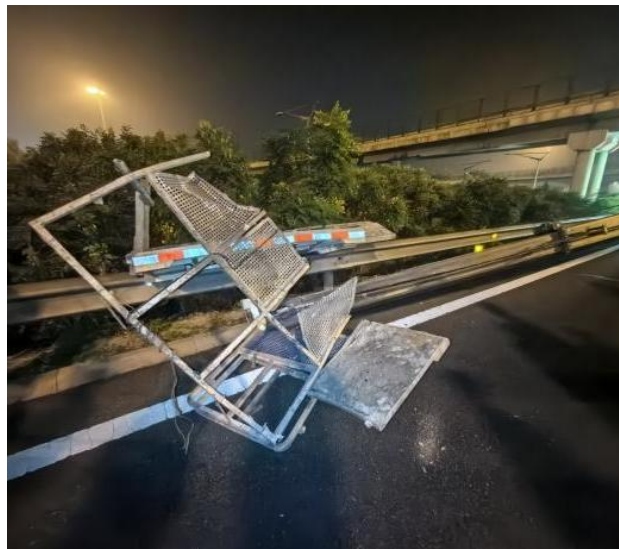
事发现场位于五环匝道桥与 13 号线轨道交叉处，轨道西侧的京承高速上停放有一辆牌照为京 AHF680 的嘉郅牌高空作业车，作业车伸臂从中部弯折，延展长度约 25m，变幅约 20°，伸臂顶端的作业平台因碰撞导致明显形变。H437 列车车头顶部受损。

图 3 遭撞击变形的作业平台

首发养护公司违反高空作业车安全操作规程延展伸臂^[12],在作业过程中未对作业影响区域进行有效的动态监测^[13],未及时发现地铁 13 号线 H437 列车,致使高空作业车伸臂受到地铁 13 号线 H437 列车车头撞击,并引发作业平台与桥体发生碰撞,导致张某良坠落地面死亡、刘某军坠落地面受伤。

[12] 《SZB5120JGKHF6 型高空作业车使用说明书》四、高空作业车工作平台作业状态工作范围图:伸臂变幅小于 20° 时伸臂设定范围不得长于 20m。
