翔安内厝厦门康际双德环保科技有限公司 “4·28”一般机械伤害事故调查报告

厦门市翔安区人民政府事故调查组

2025年6月

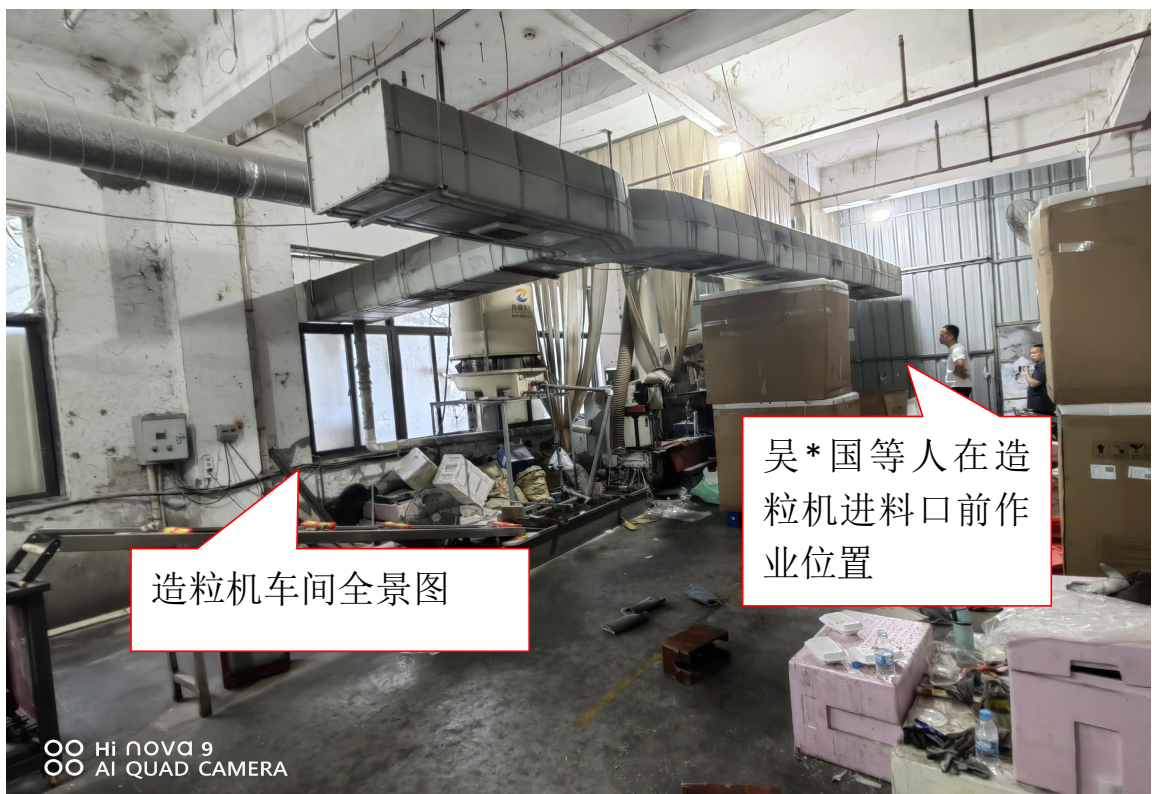
图 1

厦门康际双德环保科技有限公司生产车间内造粒机台位置图和死者吴*兴在造粒机台进料口前作业位置图（详见图1），事故后因消防救援拆除进料斗的造粒机台现状图（详见图2）。

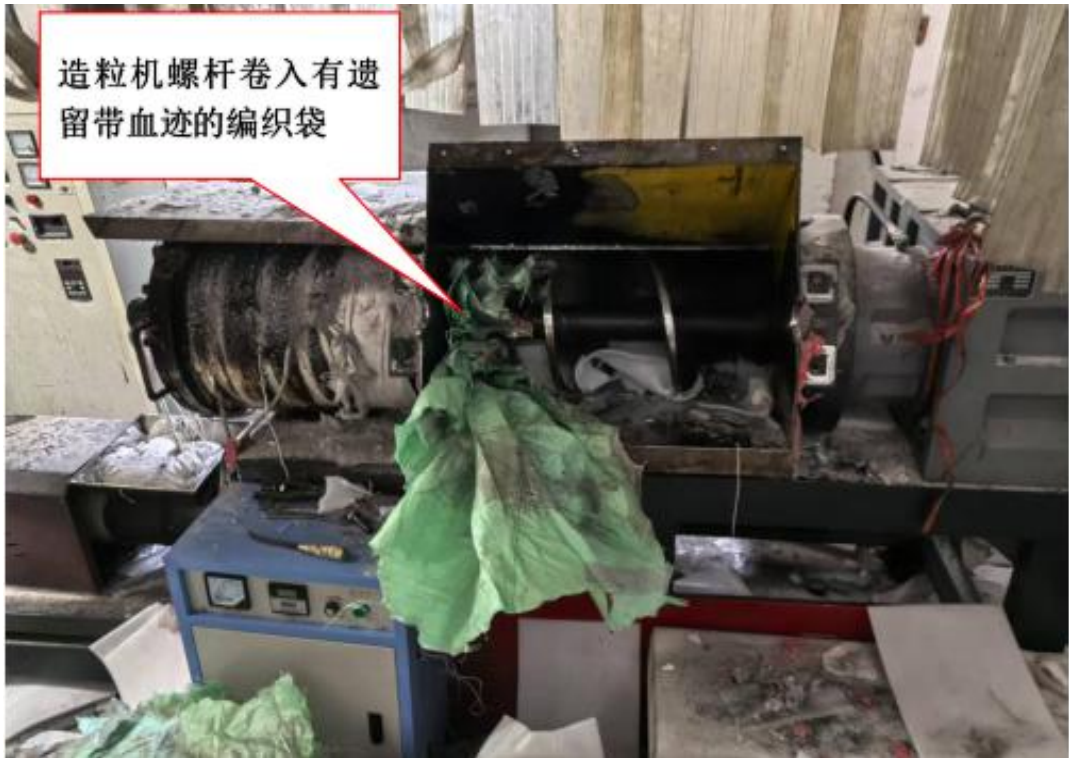
图 3

事故现场勘查时，造粒机台螺杆卷入有遗留带血迹的编织袋（详见图 3），事故现场因消防队救援拆除出来的进料斗（详见图 4）和齿轮搅拌轴（详见图 5）。

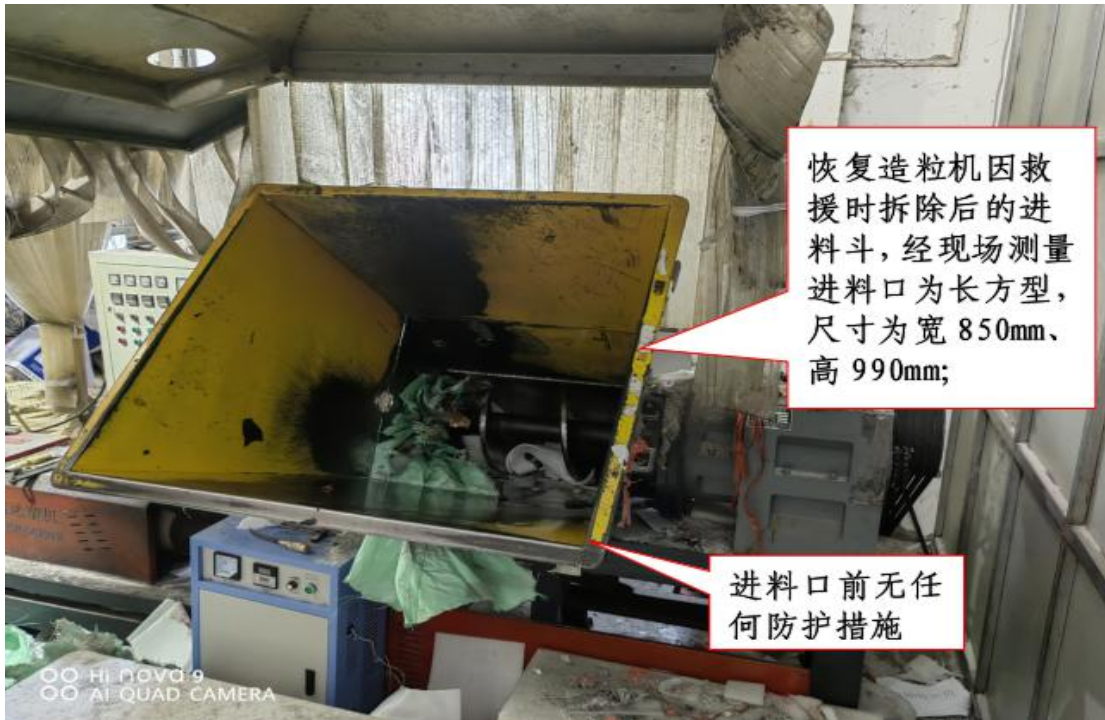
图 6

对事故现场的进料斗当场复位后，并对相关数据进行测量如下：进料口为长方形，尺寸为宽 850mm、高 990mm，进料口前无任何防护措施（详见图 6）；造粒机下方违规搭设泡沫平台，经测量泡沫平台高约 400mm（详见图 7）；恢复造粒机因救援时拆除后的进料斗，经测量平台距离机台进料斗下端口仅 910mm（详见图 8）。

一是造粒机台进料口无安全防护措施。4月30日现场勘查，恢复造粒机因救援时拆除下来的进料斗，经现场测量进料口为长方形，尺寸为宽850mm、高990mm，进料口前无任何防护措施（详见图6），违反《机械安全防止上下肢触及危险区的安全距离》GB/T 23821—2022的4.4考虑全身进入第一款规定^[1]。二是违规搭设操作平台，导致安全高度不够。4月30日现场勘查，造粒机下方违规搭设泡沫平台，经测量泡沫平台高约400mm（详见图7）；恢复造粒机因救援时拆除后的进料斗，经测量平台距离机台进料斗下端口仅910mm（详见图8），违反《机械安全防止上下肢触及危险区的安全距离》GB/T 23821—2022第4.4考虑全身进入第二款规定^[2]。

[1] 《机械安全防止上下肢触及危险区的安全距离》GB/T 23821—2022的4.4考虑全身进入第一款规定：“由于能够全身进入，在未采用附加防护措施时，不应使用槽形开口 $e > 180$ mm以及方形或圆形开口 $e > 240$ mm的保护结构”。

（三）厦门康际双德环保科技有限公司要进一步强化安全生产主体责任，严格遵守有关安全生产的法律、法规，加强安全生产管理，建立健全全员安全生产责任制和安全生产规章制度，加大对安全生产资金、物资、技术、人员的投入保障力度，改善安全生产条件；严格设备维保管理和安全管控，按照设备管理和操作规定，做好设备维修的各项安全条件的确认与审核，确保设备维保作业安全，定期开展设备安全自检和风险辨识，加强日常安全监管，发现作业不安全行为或违规作业行为，应及时制止并纠正。

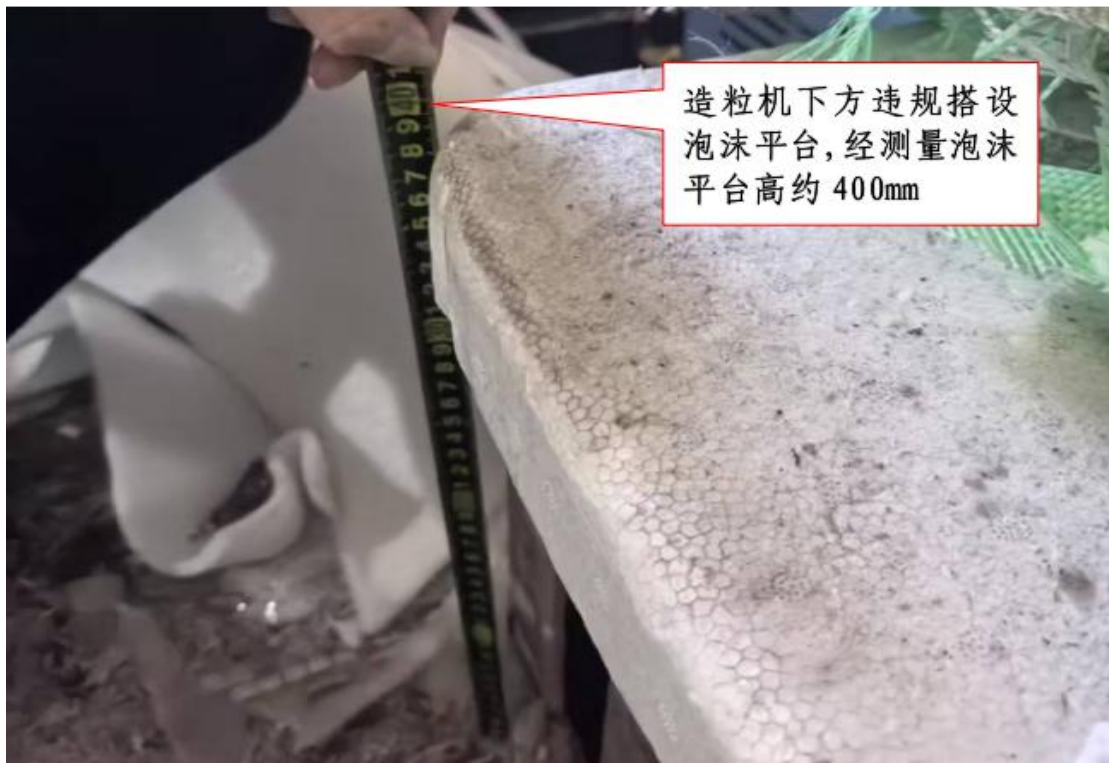
图 7

[2] 《机械安全防止上下肢触及危险区的安全距离》GB/T 23821—2022第4.4考虑全身进入第二款规定：应根据GB/T 23821—2022表2，在未采用附加保护措施时，不应使用高度小于1400 mm的保护结构。GB/T 23821—2022表2越过保护结构触及的表中说明“保护结构高度小于1000 mm时，不能有效地限制身体运动，因此本表未予考虑。保护结构高度小于1400 mm时，如果没有附加保护措施，不宜采用。”
